2015

Publicación SO-HYBAM

CAMPAÑA CIENTÍFICA EN LOS PIEDEMONTES AMAZONICOS DE LOS ANDES PERUANAS

Cuencas del Maraón, Huallaga, Mayo y Ucayali
Enero 2015

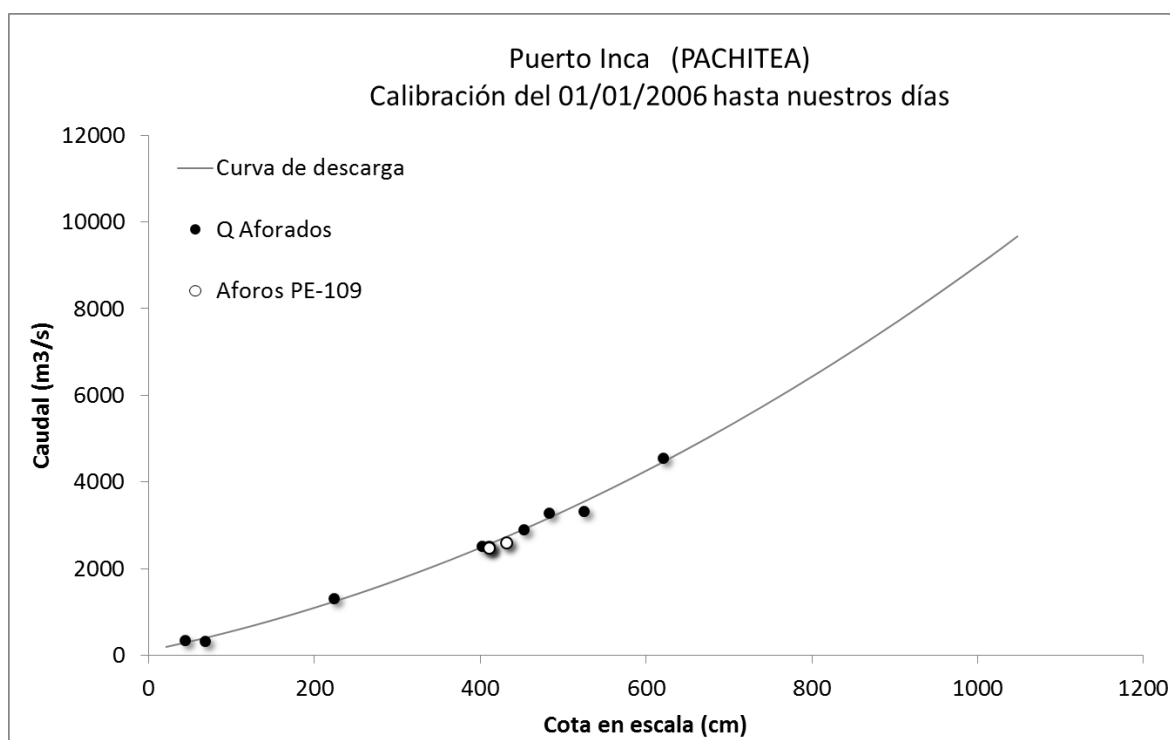
Curva de descarga

Con la destrucción del BM de la estación, no se sabe con certeza si se perdió o no la nivelación de la estación. Pero los aforos realizados en junio 2014 y enero 2015 parecen confirmar el trazado de la curva de descarga establecido con la escala limnimétrica anterior a la demolición. Los aforos futuros permitirán confirmar.

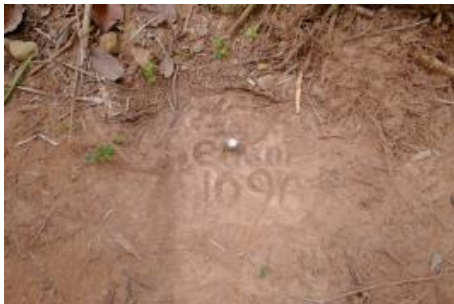
BM SENAMHI

El 28 de mayo de 2014, la municipalidad de Puerto Inca ha demolido la estación hidrométrica SENAMHI por construir una alcantarilla. El BM instalado durante la misión HYBAM de 2012 fue también desmolido.

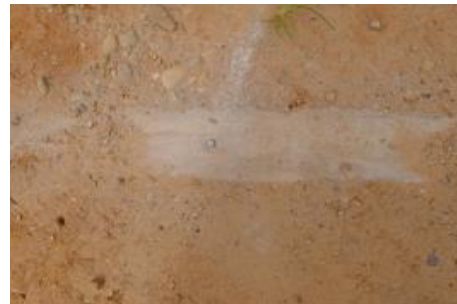
Spit 1 (IRD)

Se instaló 2 spits adicionales al BM que fue dejado en junio 2014.

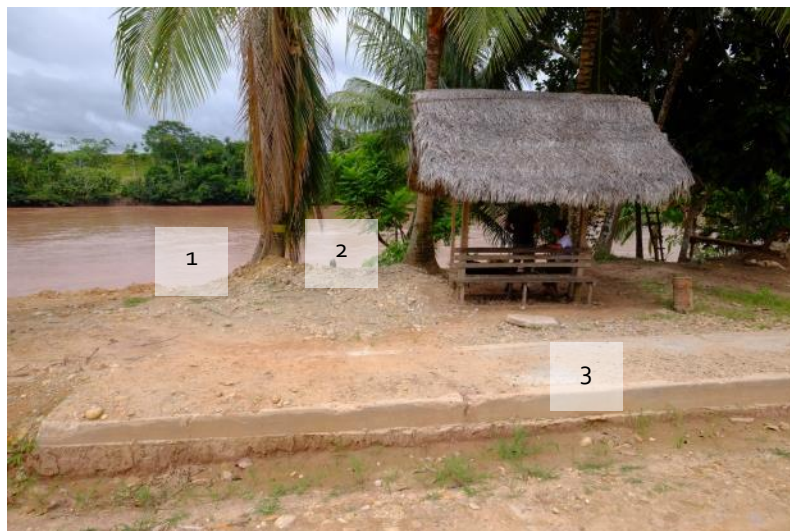
Ubicación: 1 = Reglas; 2 = BM SENAMHI; 3 = spit 2 IRD.

El spit 3 IRD está en un concreto en la casa al frente de la estación. Pedir la ubicación al observador del SENAMHI.

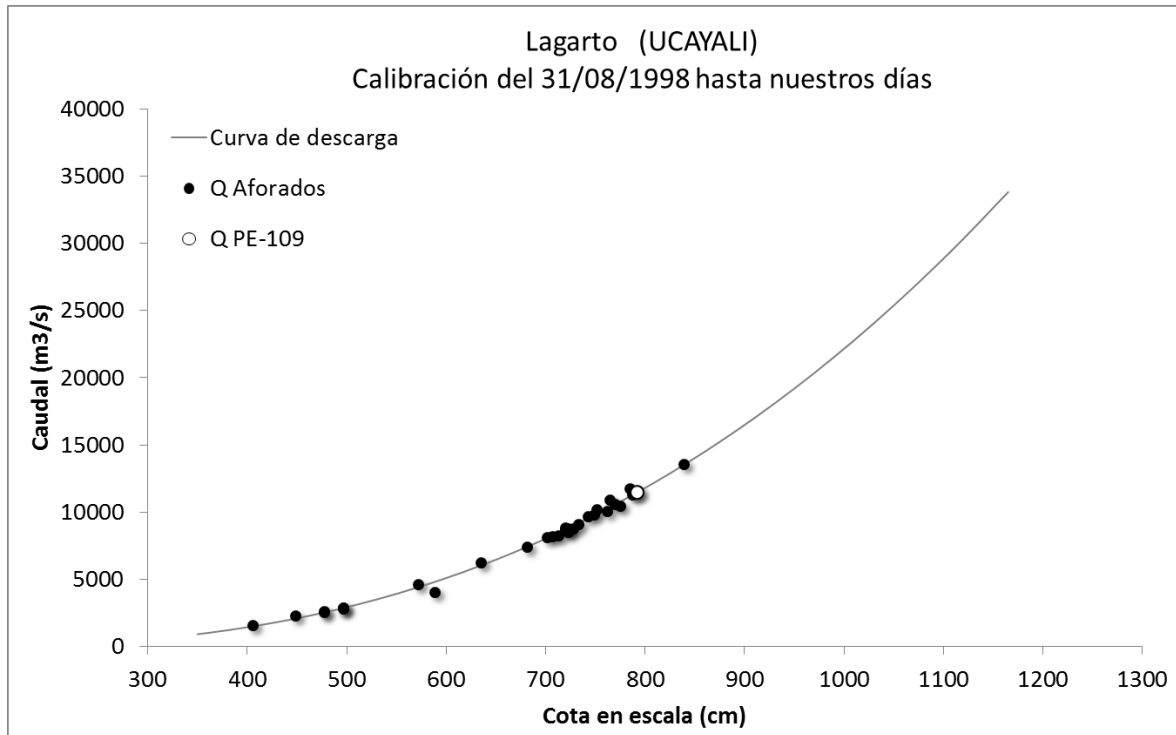
Curva de descarga

El aforo de la misión confirma el trazado de la curva de calibración. La parte alta queda por confirmar.

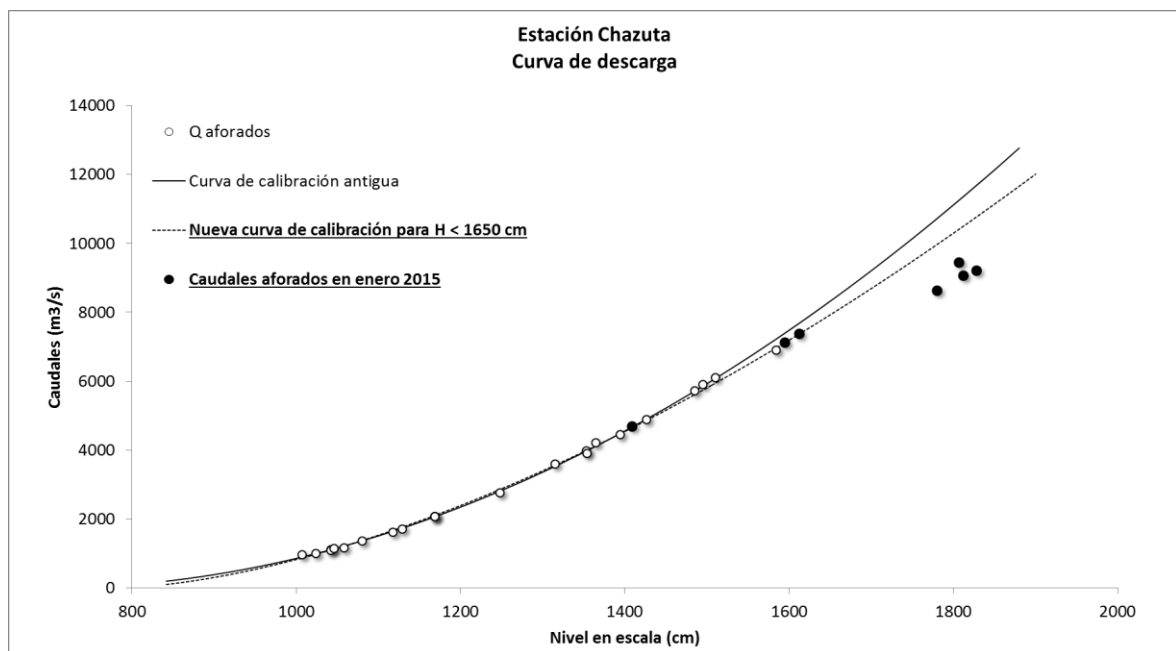
Curva de descarga

Los aforos realizados permiten ya de afinar el trazado de la curva de calibración para los niveles inferiores a 1650 cm. Para los niveles superiores, los aforos demuestran que el ajuste ya no tiene más validez. Un estudio de pendiente entre las estaciones de Picota, Chazuta y Yurimaguas podría quizás ayudar a explicar este fenómeno. Podemos sospechar un control aguas abajo de la sección de aforos.

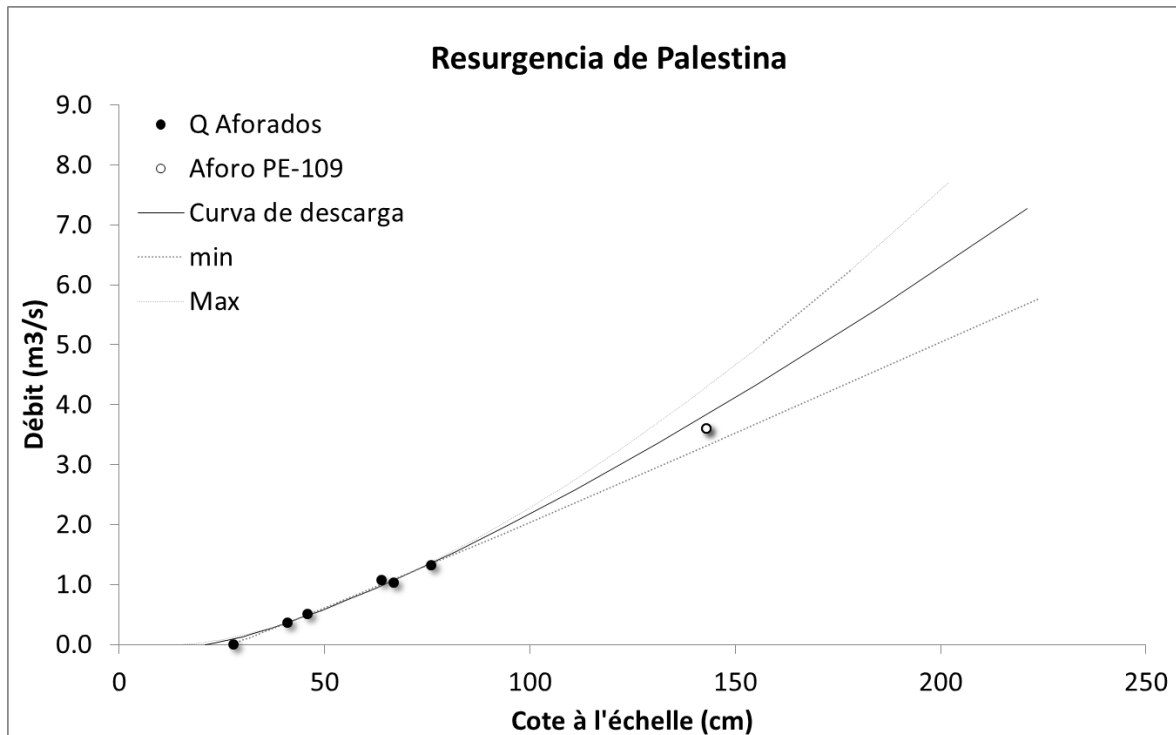
Curva de descarga

Las crecidas de la resurgencia de Palestina son rápidas en el tiempo. Hasta la presente misión, el tiempo de repuesta del acuífero no había permitido de aforar una crecida con niveles de aguas superiores a 60 cm. Por la primera vez, conseguimos un punto con una cota superior a 100 cm. Este punto se ubica un poco debajo de la curva de calibración trazada. Se espera otros puntos para afinar este trazado.

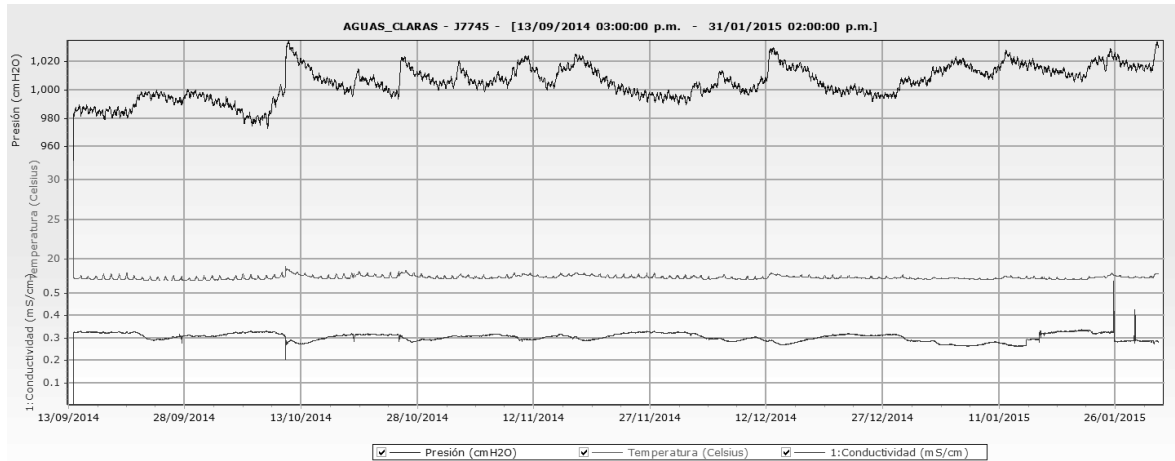
En setiembre 2014, se instaló en Aguas Claras un sensor CTD (conductividad, Temperatura y Nivel). Se descargó la primera serie de datos.

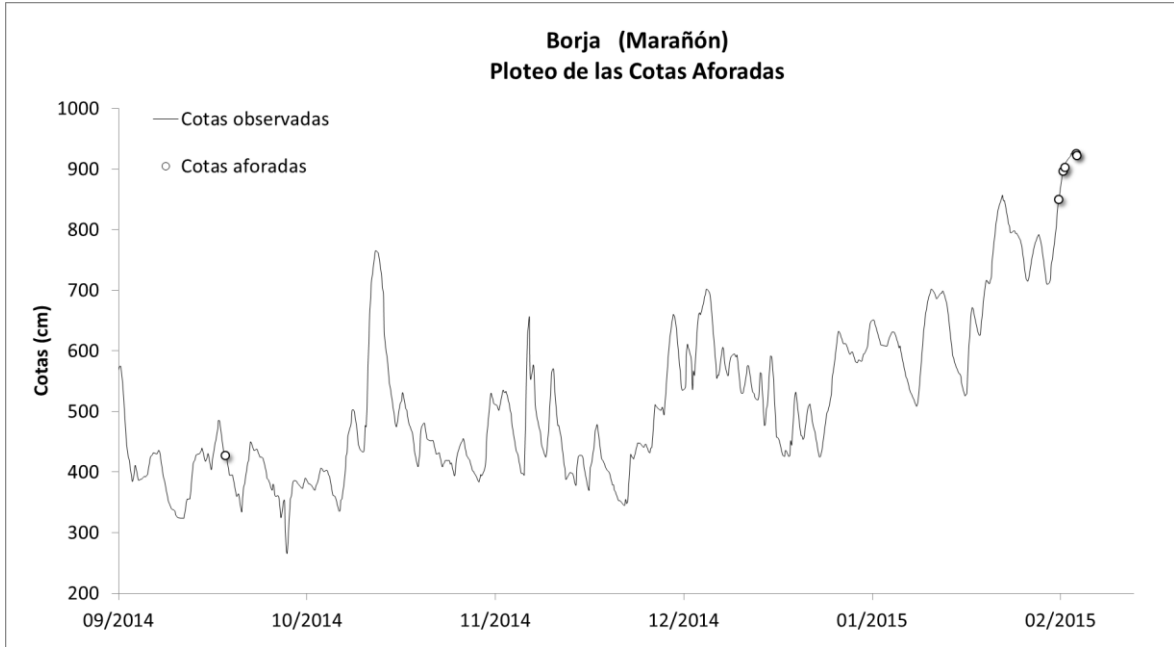
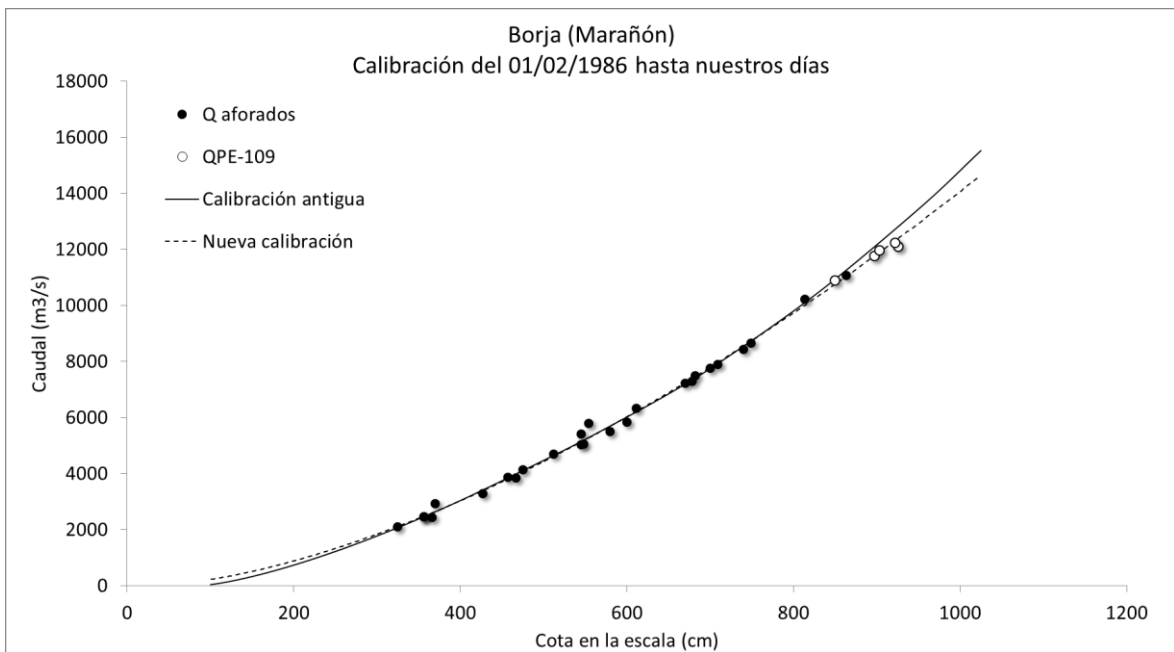
Curva de descarga

Se consiguieron nuevos records de aforo en la estación de Borja.

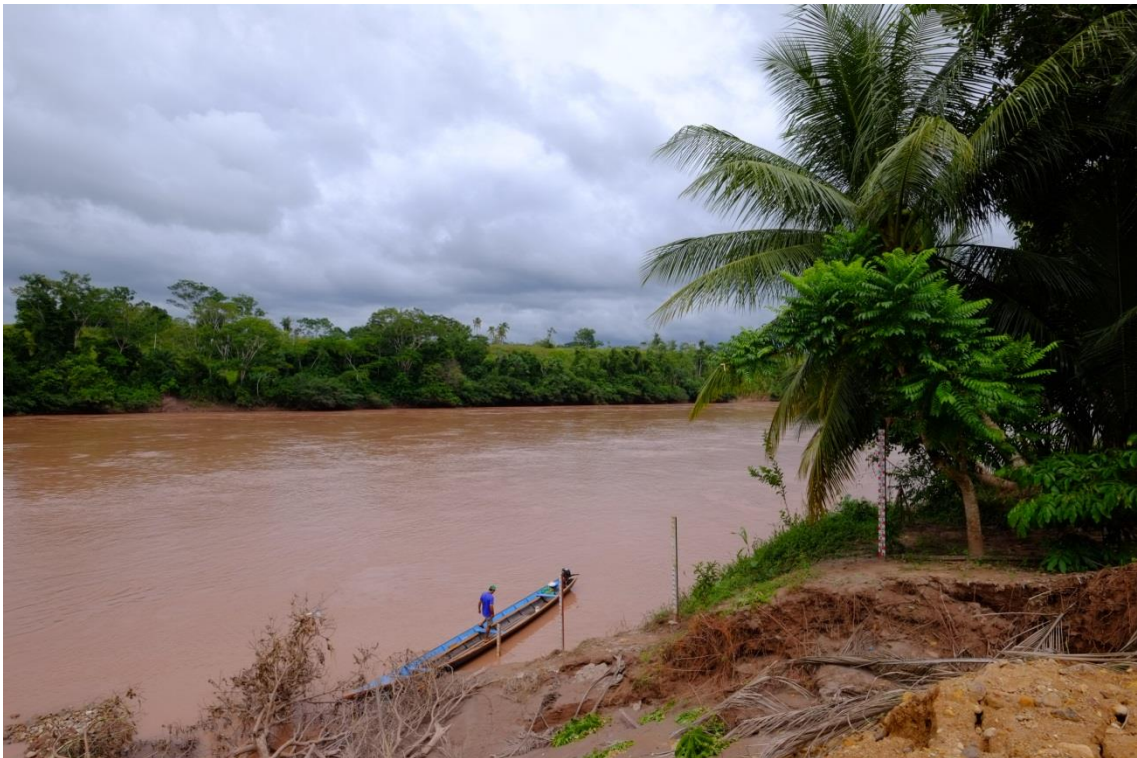
Nueva escala en Puerto Inca.

Por suerte, el Ingeniero Jorge Carranza (SENAMHI) había sido comisionado por el SO-HYBAM para visitar la estación. Utilizando la última regla limnimétrica de pie (pero inclinada), el ingeniero logró instalar nuevos elementos. El 03/06/2014 la estación funcionaba de nuevo y en noviembre 2014 el SENAMHI de Huánuco mando un equipo para reinstalar las reglas de manera más sólida.

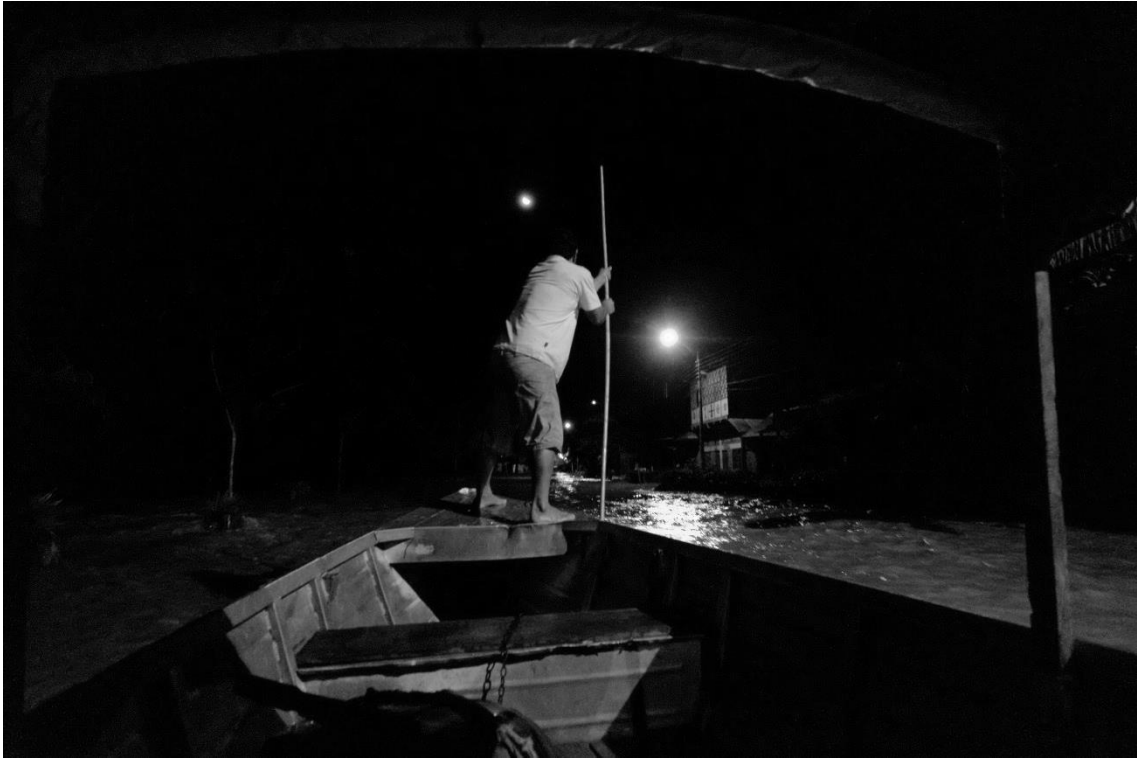
Navegación en las calles de Chazuta durante noche del 23 hasta el 24/01/2015, cuando el río superó su nivel histórico.

La crecida de enero 2015 es la más grande registrada en las crónicas de niveles de la estación. Los pobladores de Chazuta hablan de una crecida en los años setenta que hubiera sido más importante.

El nivel máximo ocurrió durante la noche entre el 23/01 y el 24/01 y es estimado a 1860 cm.

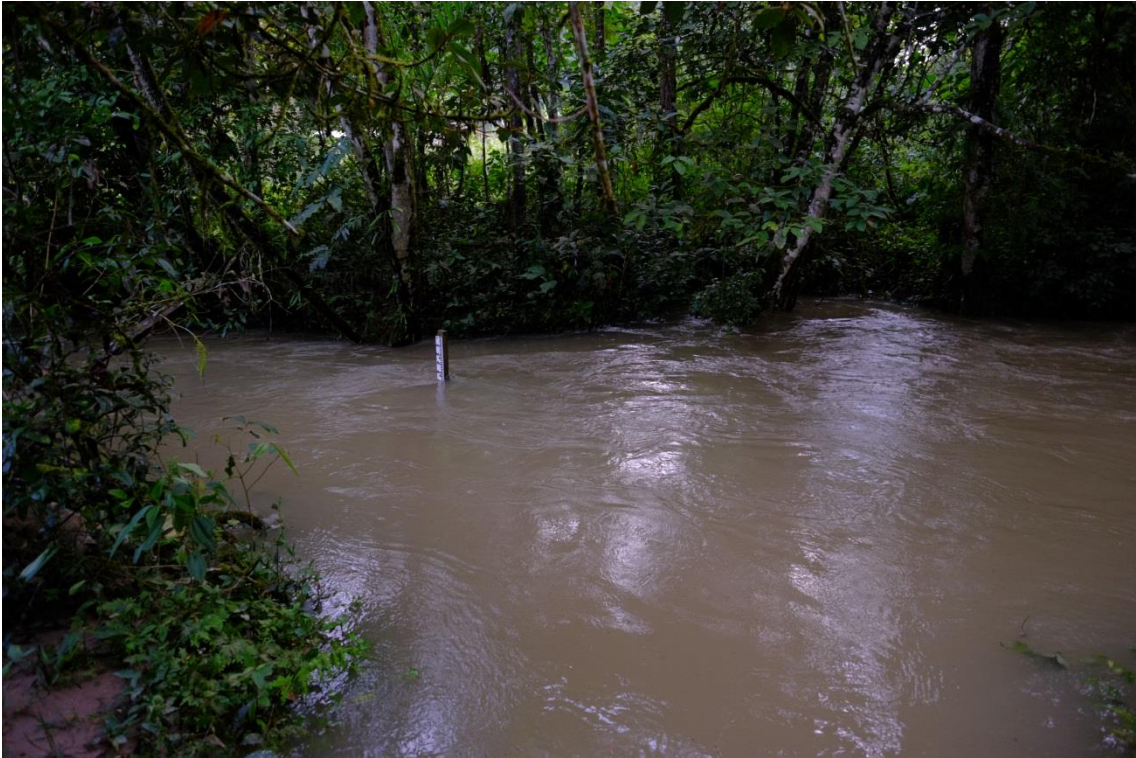
Elemento 100-200 de la escala de la estación de la resurgencia de Palestina.
