## CR MISION OCTUBRE – NOVIEMBRE 2016

Liz Hidalgo Sanchez UPMC  
Flor Valqui - UNTRM

### Resumen

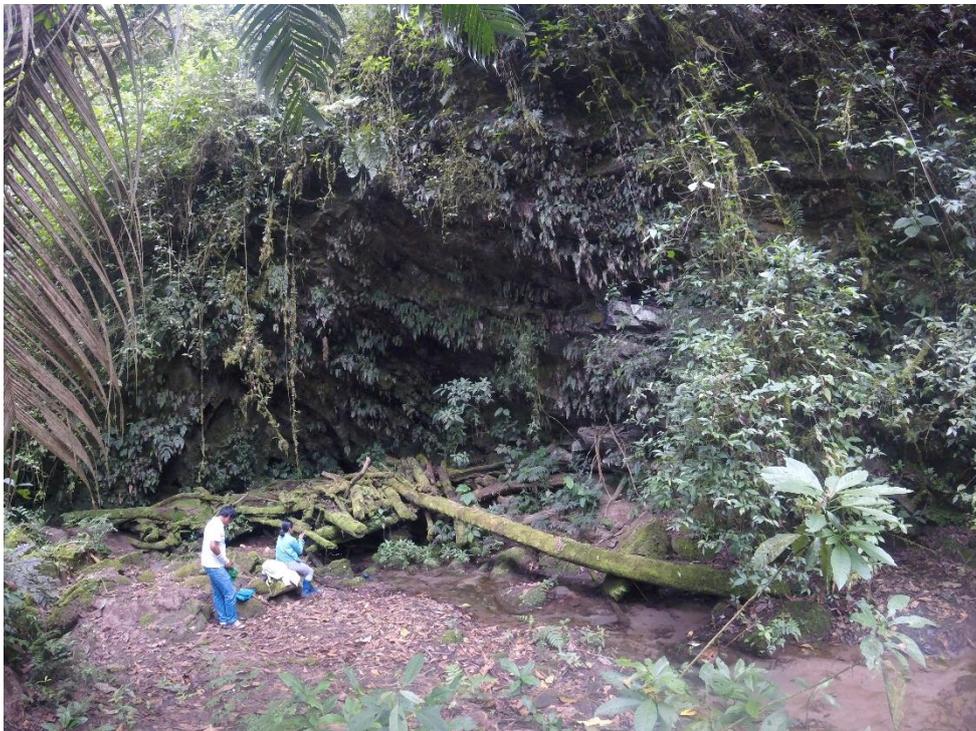
**Foto: VA1**

Nuestro guía, nos llevó a la resurgencia (SVA1), afluente del río **Salas**, ubicada a 1hr30 a pie de Vista Alegre siguiendo la carretera que se encuentra en construcción (20 min en carro). La resurgencia está cubierta por palos traídos por la corriente, pero tiene una entrada accesible. Su caudal estimado es de 10 a 15 l/s.

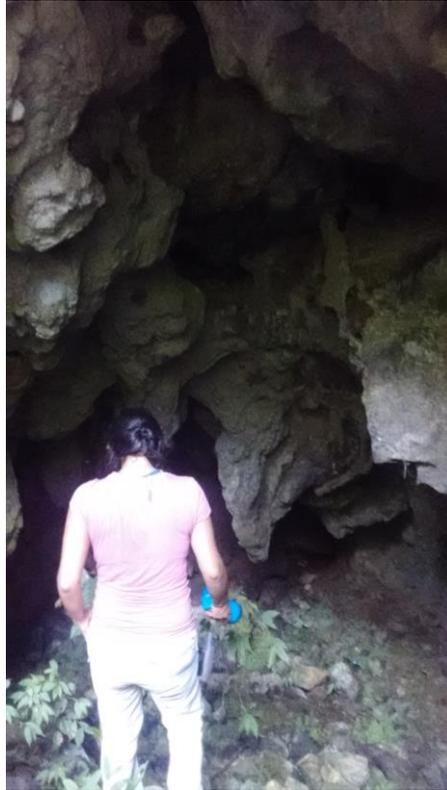
**Foto: VA2**

De regreso por la carretera, se visitó otras pequeñas cuevas (VA2 y VA3) tapadas por sedimentos.

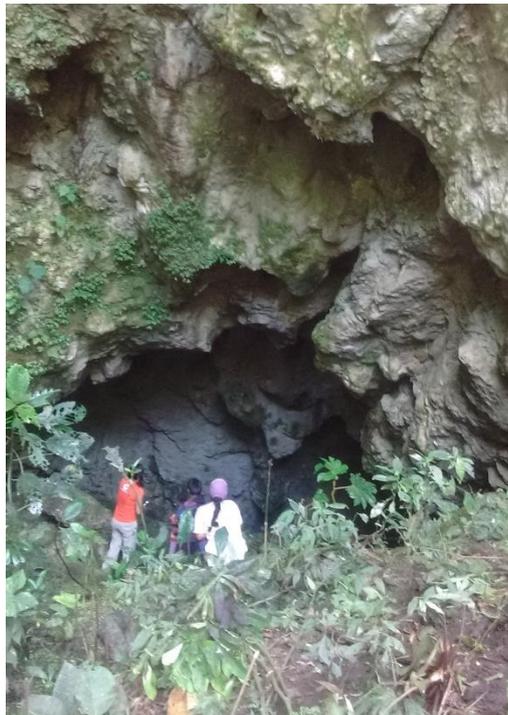
**FOTO TgTu**

Salimos muy temprano con la Señora Chavela Bacalla, que contactamos la noche anterior. Llegamos al llamado Tragadero Tunel (TgTu), una cueva fósil con desarrollo de aproximadamente 30m donde se tapa por completo.

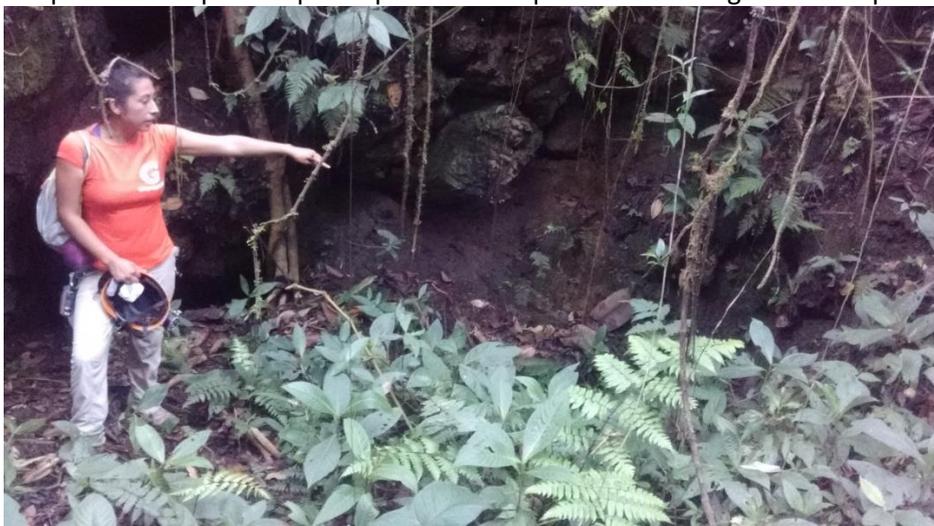
**FOTO TgTa**

1. Tragadero de Consuelo (TgC), llamado Milpu por los pobladores. Este pozo de aproximadamente 30 m de profundidad se exploró posteriormente (01/2017) y está tapado.
2. Pozo (TgTa) completamente tapado por sedimento, que según nuestro guía fueron los mismos pobladores que lo taparon por temor a que sus vacas caigan en este pozo.

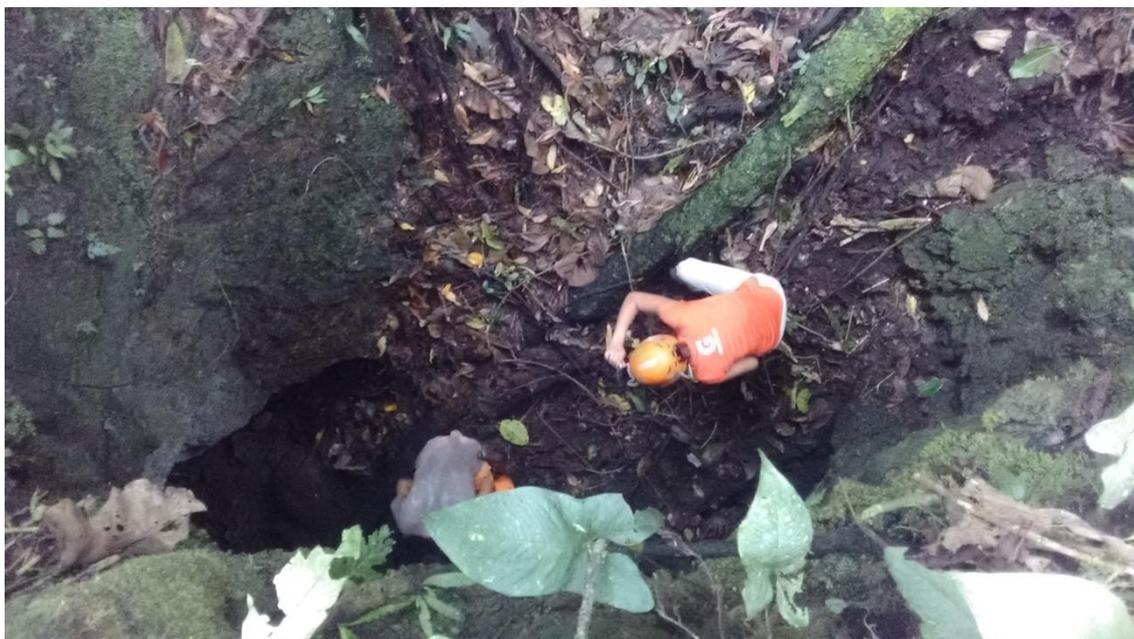
FOTO: Entrada Tragadero Dilber

3. Tragadero Dilber (TgC), es un tragadero seco pero con potencial a la exploración porque se ve el trazo del curso del agua en una galería túnel que aparentemente continúa.

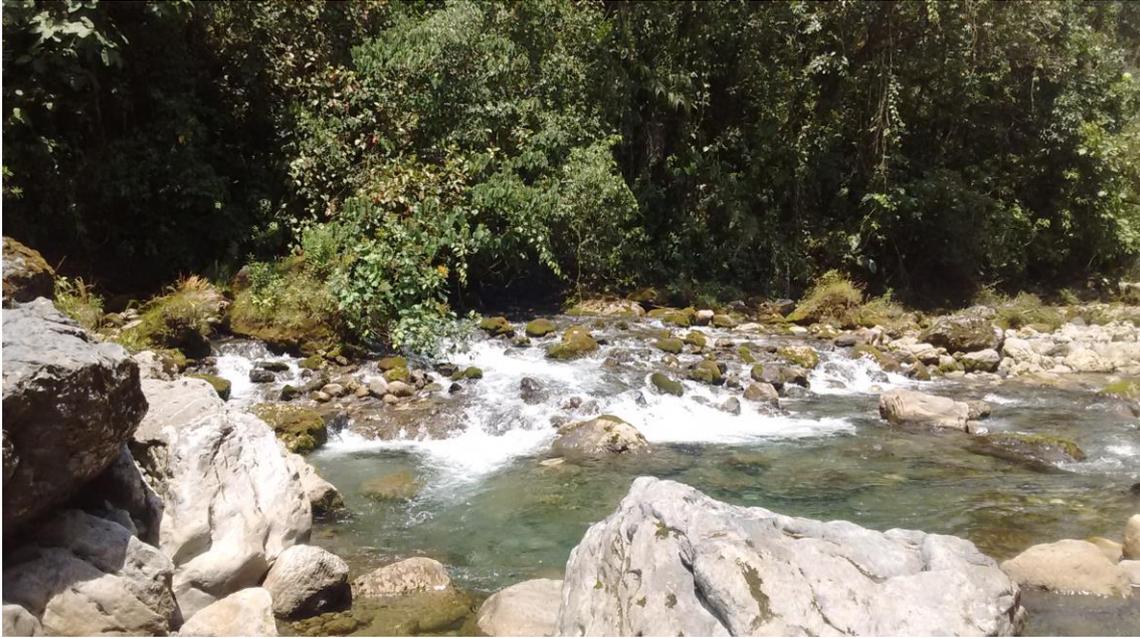
**FOTO: Resurgencia Aguas Verdes (AV1)**

Los parámetros medidos y caudal estimado de la resurgencia Aguas Verdes (AV1) ubicada a la margen izquierda de la Quebrada del mismo nombre (QAV) y otra pequeña naciente (AV2) a la margen derecha se presentan en el siguiente cuadro.

Resurgencias	Temp. (°C)	Cond. ( $\mu\text{S.cm}^{-1}$ )	pH	Q (m <sup>3</sup> /s)
AV 1	16.3	231	7.67	0.3
AV 2	15.7	221	7.66	0.02
QAV	23.5	242	8.78	-

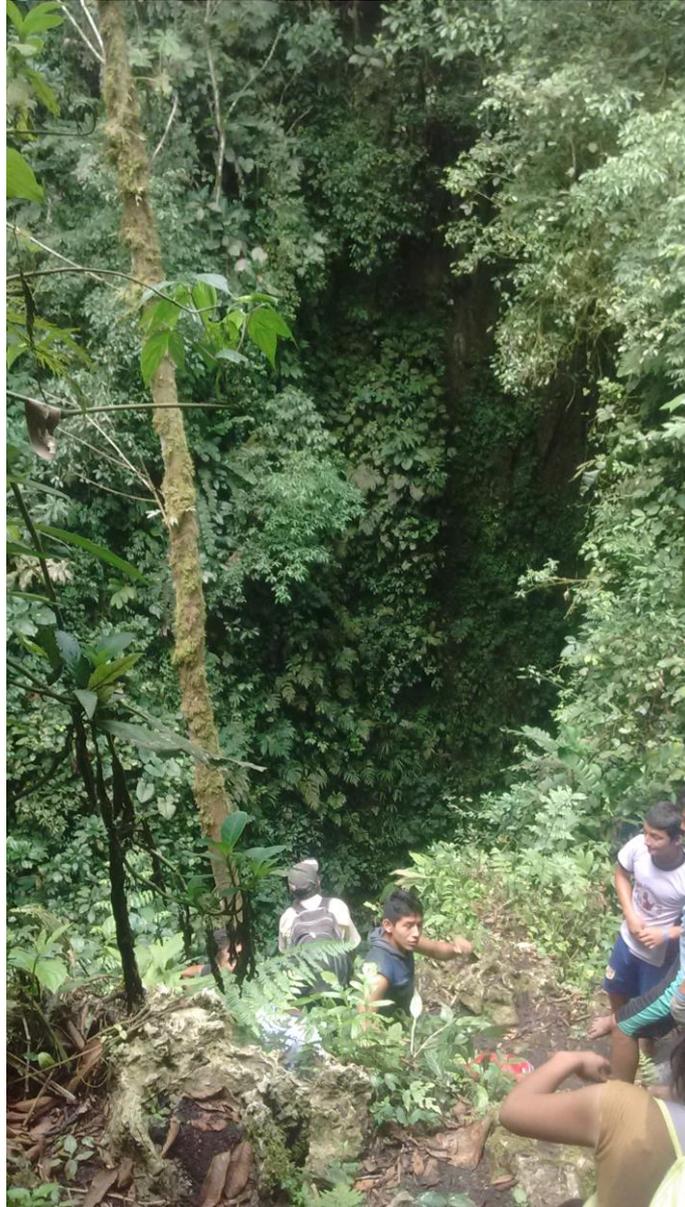
**FOTO: "Hueco del accidente"**

Visita a “Hueco del accidente”, llamado así porque en el mes de setiembre un hombre murió al caer en este pozo por cazar huacharos. Su cuerpo fue rescatado por los bomberos de Nueva Cajamarca. Por coincidencia encontramos en el mismo lugar a Jhensen hijo de Samuel Quispe de Naciente del Rio Negro quien podría ser el guía si hay interés de regresar a este pozo.

Es un pozo con aproximadamente 60m de profundidad (ver foto anexa)

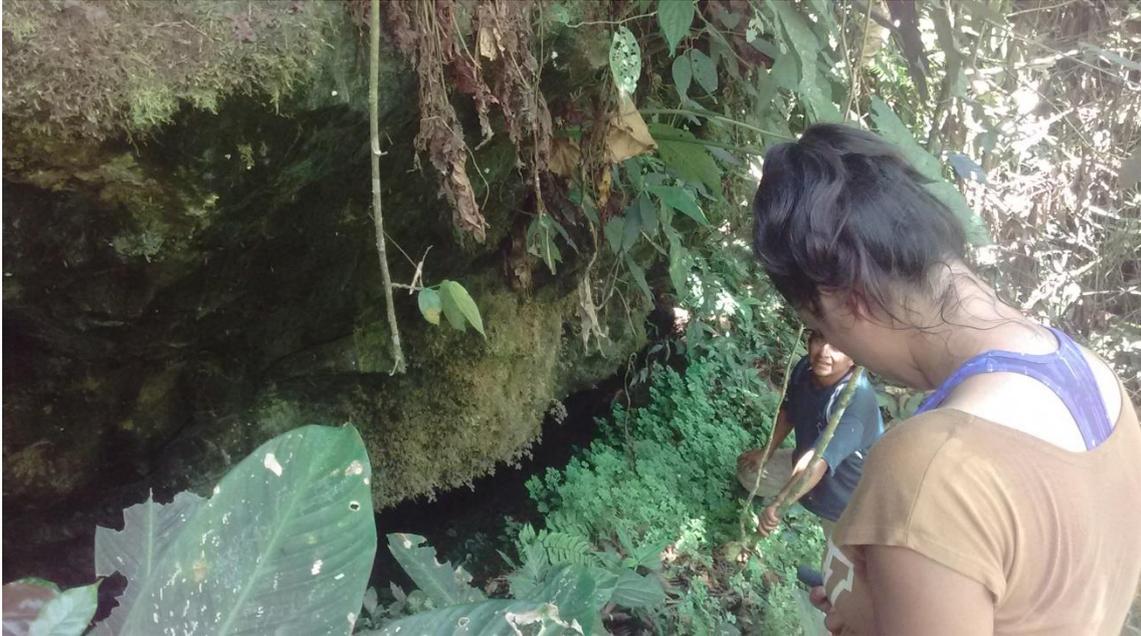
**FOTO TgEM1**

- Tragadero El Mirador 1 (TgEM1), que es una cavidad profunda cuya entrada es inclinada y se sentía la presencia de viento.
- Tragadero El Mirador 2 (TgEM2) que es una cueva seca tapada.
- A la Captación de agua del pueblo tomada de una naciente (CpEm) cuyo caudal no sobrepasaba los 50l/s.

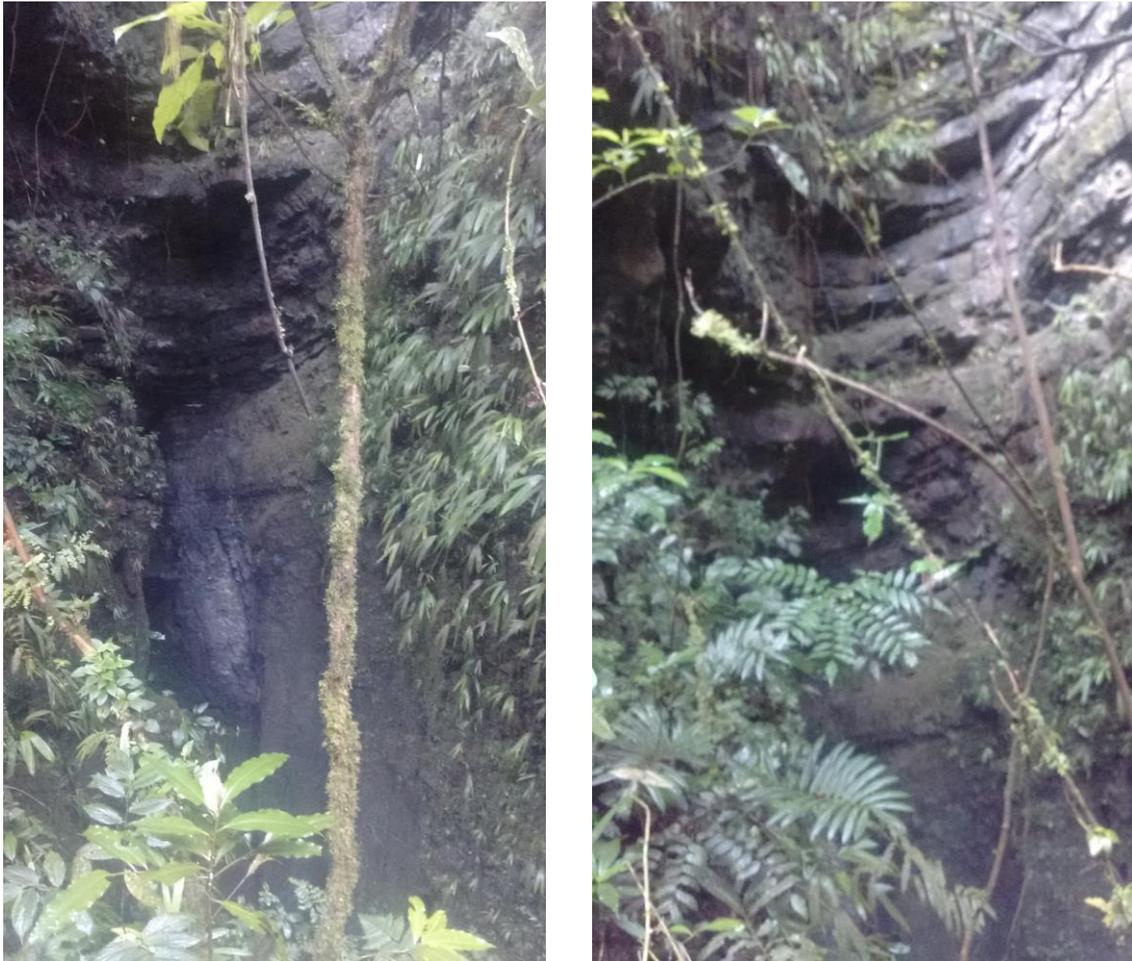
**FOTO DON VELA 2 (DV2)**

Como coordinado, vemos llegar a Don Vela, y lo interceptamos en medio del camino para que nos lleve al lugar prometido. Nos lleva a 3 pozos profundos, DON VELA 1, 2 y 3 (DV1, DV2, DV3), con profundidades mayores a los 50m (ver fotos). Luego nos dirigimos al caserío de Vista Hermosa donde se visitó otro pozo (PzVH).
