CR Terrain Projet Karsts INGEMMET

18/11 – 03/12/2017

Cette dernière mission de terrain de l'année 2017 avait pour but de continuer l'échantillonnage des résurgences et du fleuve Cañete. Additionnellement, le but était de réaliser une étude géophysique au niveau du Tragadero du fleuve Cañete afin d'essayer de détecter la présence des conduits karstiques en profondeur.

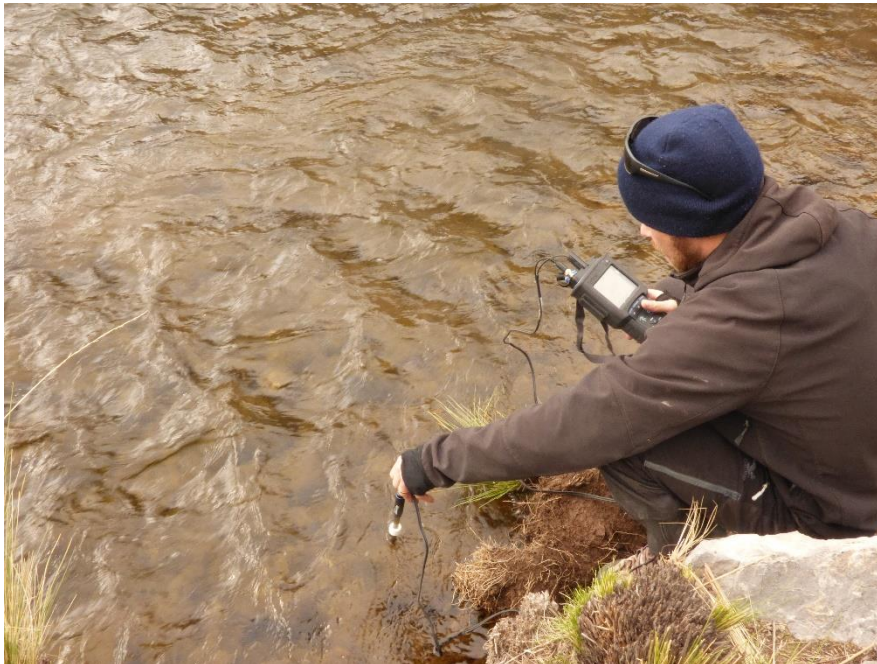
Nous nous dirigeons vers le Tragadero, où nous réalisons l'échantillonnage et la mesure des paramètres physico-chimiques et de l'alcalinité in situ (cf. Tableau 1) (Photo 1). Le débit estimé ce jour est de 7.73 m³/s (données Ambiaand)

Photo 1 : Mesure in situ des paramètres physico-chimiques du Tragadero

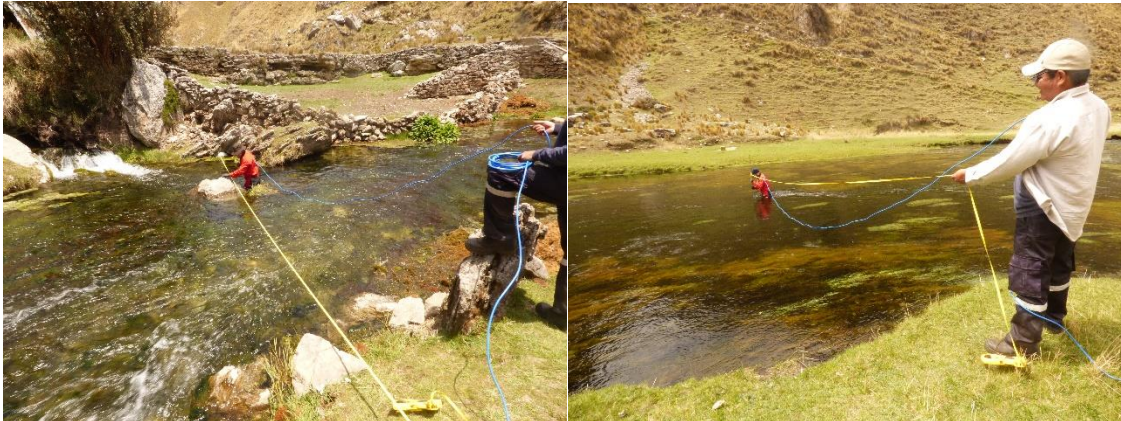
Walter Pari, ingénieur géophysique de l'INGEMMET attaque dans la matinée la réalisation des sondages électriques au niveau du Tragadero. Pendant ce temps, le reste de l'équipe se rend dans un premier temps au Manantial Muyucocha pour réaliser le jaugeage et l'échantillonnage (Q mesuré = 1.77 m³/s), puis à la résurgence Ucrumachay

(Q mesuré = $6.07 \text{ m}^3/\text{s}$) pour récupérer les données enregistrées par la sonde CTD (Photos 2 y 3)

Photo 2 (g) : jaugeage du manantial Muyucocha
Photo 3 (d): Jaugeage de la résurgence Ucrumachay

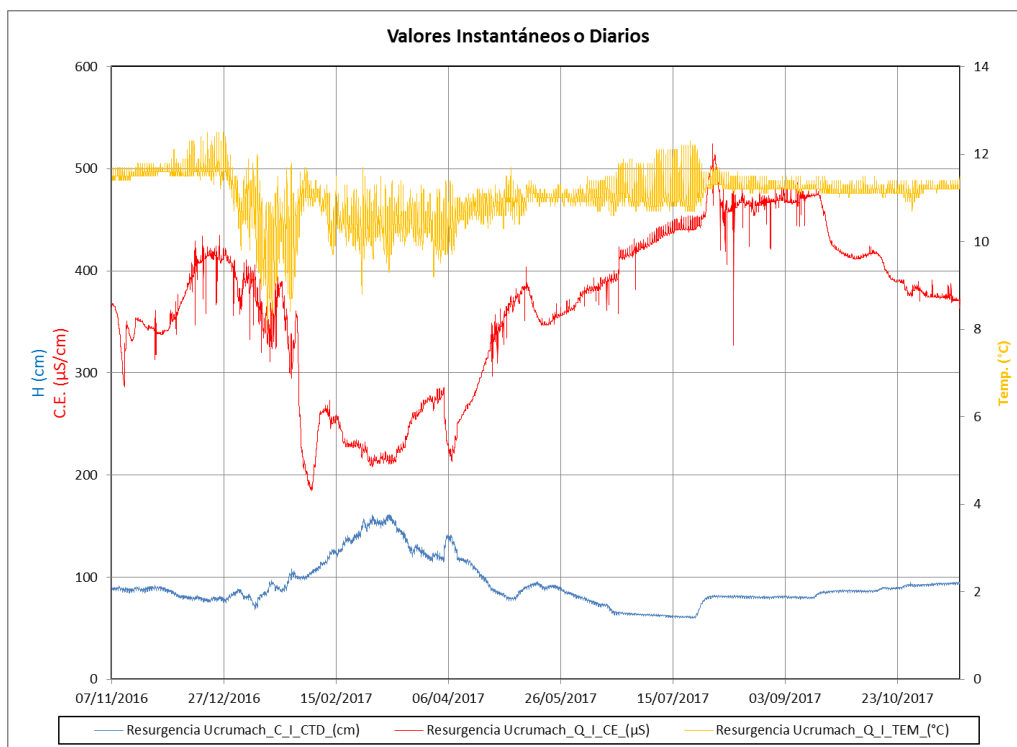
La sonde CTD continue d'enregistrer sans problèmes et nous permet d'avoir maintenant un peu plus d'une année de données sans interruption (Graphique 1)

Graphique 1 : données enregistrées par la sonde CTD de la résurgence Ucrumachay au 20/11/2017 à 12:00

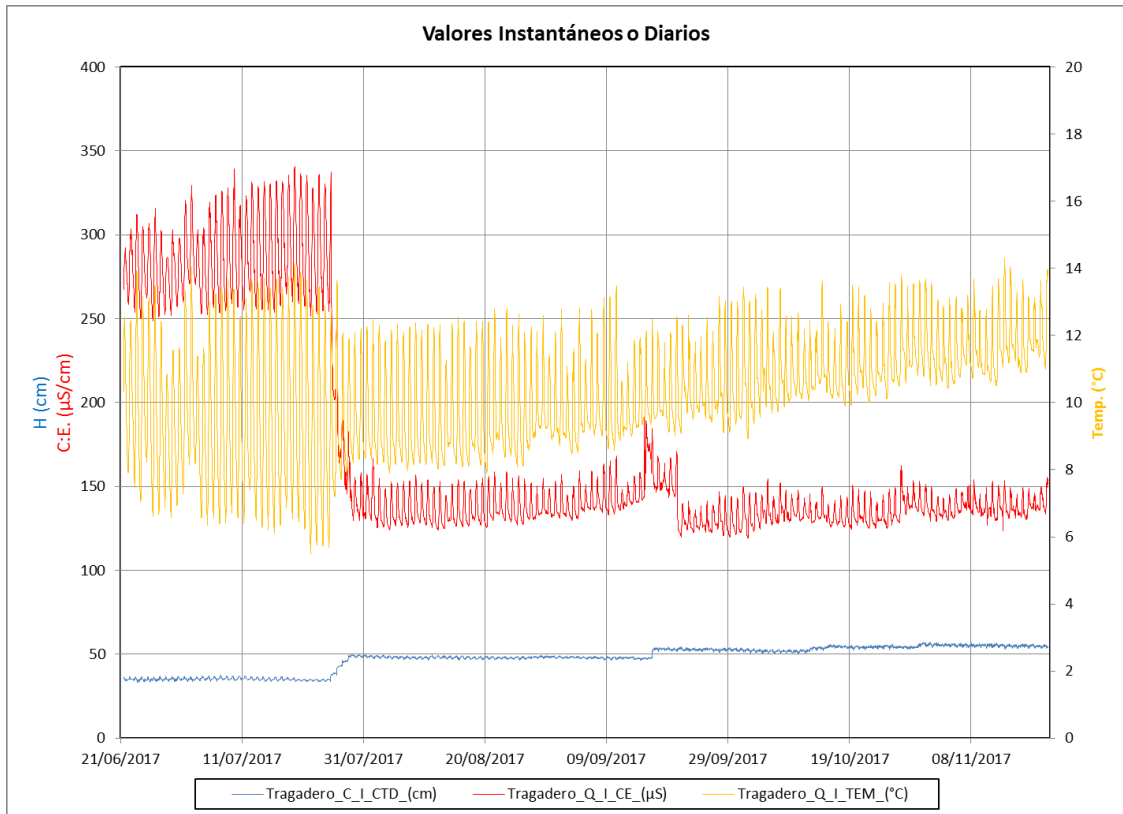
Dans l'après-midi nous nous rendons au Tragadero pour récupérer les données de la sonde CTD installée le 21/06/2017. Là aussi, la CTD a enregistré sans interruption (Graphique 2)

Graphique 2 : données enregistrées par la sonde CTD du Tragadero au 20/11/2017 à 15:30

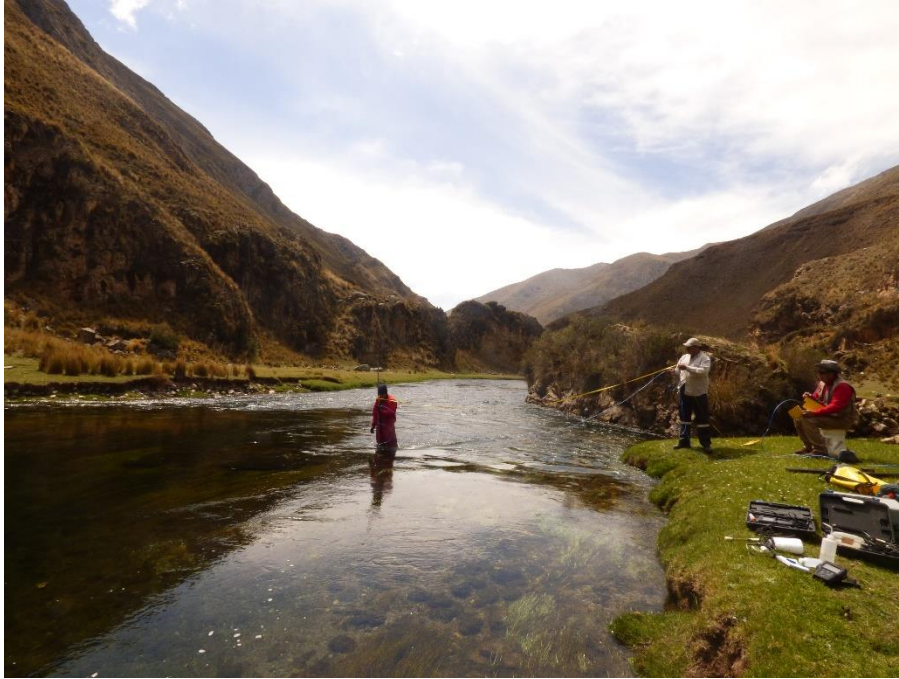
Nous nous rendons à la résurgence Puente Natural, située en contrebas de la résurgence Ucrumachay pour réaliser le jaugeage du fleuve à ce niveau ($Q_{\text{fleuve}} = 7.31 \text{ m}^3/\text{s}$, soit une augmentation de $1.24 \text{ m}^3/\text{s}$ entre la résurgence Ucrumachay et le fleuve à ce niveau) et l'échantillonnage (Photo 4).

Photo 4: jaugeage du fleuve Cañete au niveau de la résurgence Puente Natural

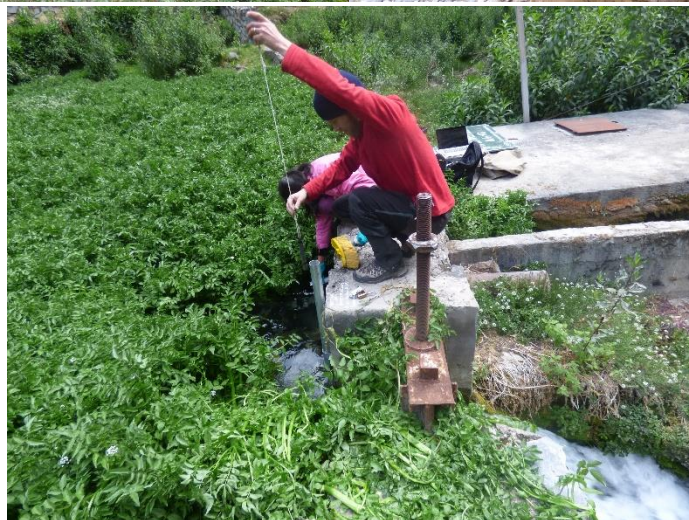
Dans la matinée nous terminons la réalisation du dernier profil géophysique interrompu la veille par l'arrivée d'un orage en fin d'après-midi. Nous partons ensuite à Alis où nous réalisons le jaugeage et l'échantillonnage du fleuve en amont ($Q = 1.31 \text{ m}^3/\text{s}$) et en aval ($Q = 4.56 \text{ m}^3/\text{s}$) du manantial Alis, ainsi que la récupération des données de la CTD (Photos 5, 6 et 7). Les données de la CTD ont été enregistrées sans problèmes (Graphique 3).

Photos 5, 6 et 7 : jaugeage du fleuve Alis en aval et en amont du manantial Alis et récupération des données de la CTD

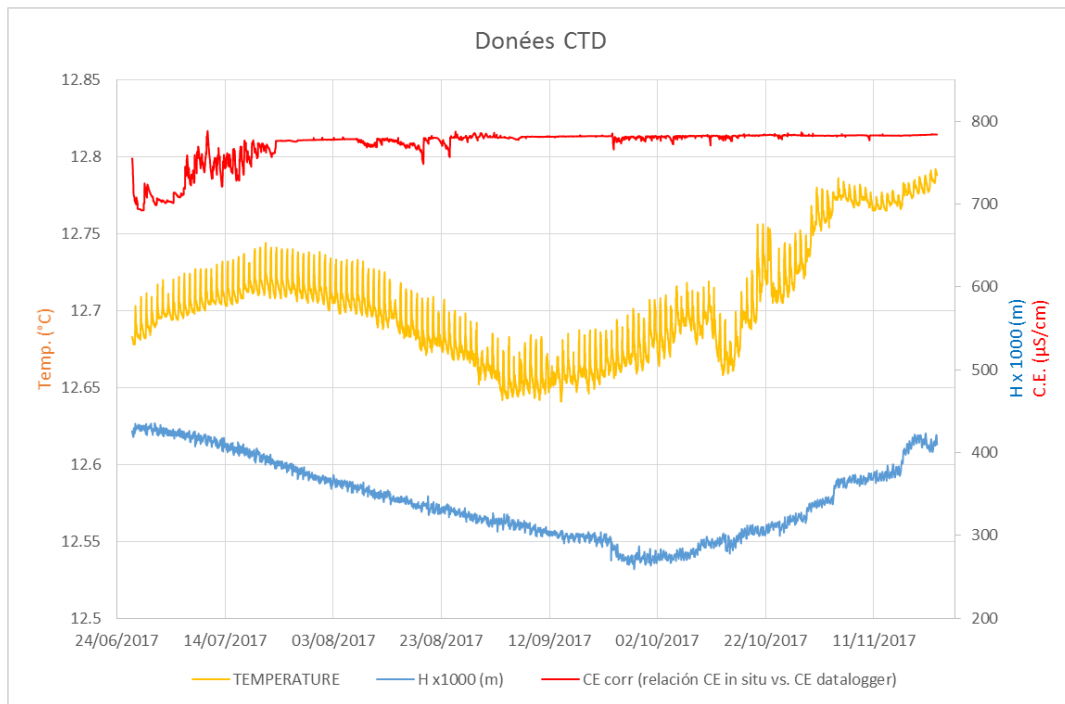
Graphique 3 : données enregistrées par la sonde CTD du manantial Alis au 22/11/2017 à 16 :30

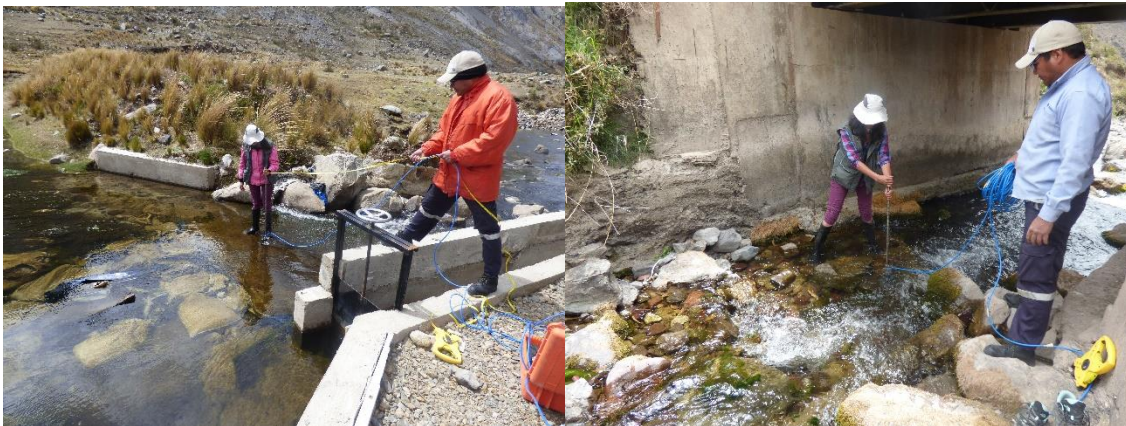
Matin : Jaugeage et échantillonnage de la Sima Pumacocha ($Q = 0.08 \text{ m}^3/\text{s}$) et du manantial Laraos ($0.18 \text{ m}^3/\text{s}$) (Photos 9 et 10)

Photos 9 et 10 : jaugeage de la Sima Pumacocha (g.) et du manantial Laraos (d.)

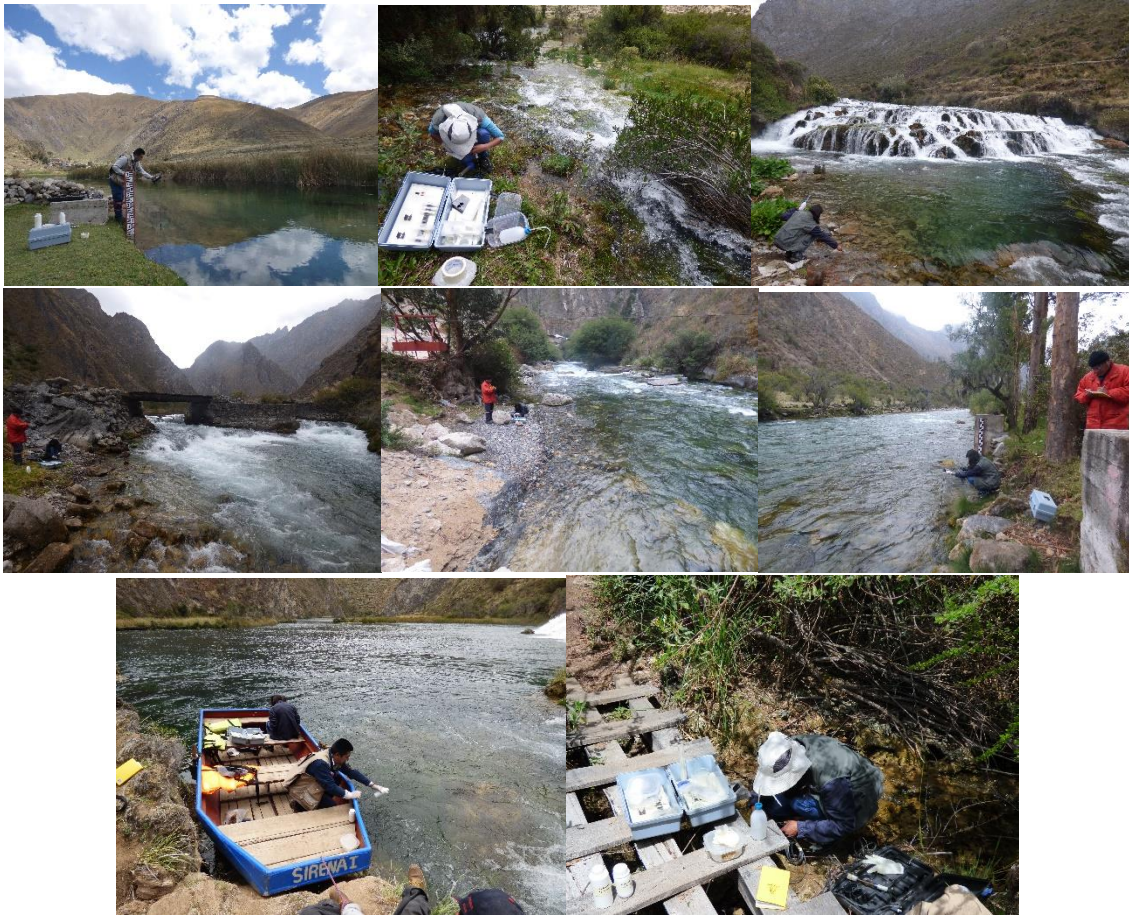
*Photos 11 à 18 (de g. à d. et de h. en b.): échantillonnage du fleuve Cañete aux points :
Wilca, Laguna 2, Huancaya, Piquecocha, Tinco ALis, Azucha, Huallhua y Sirena*

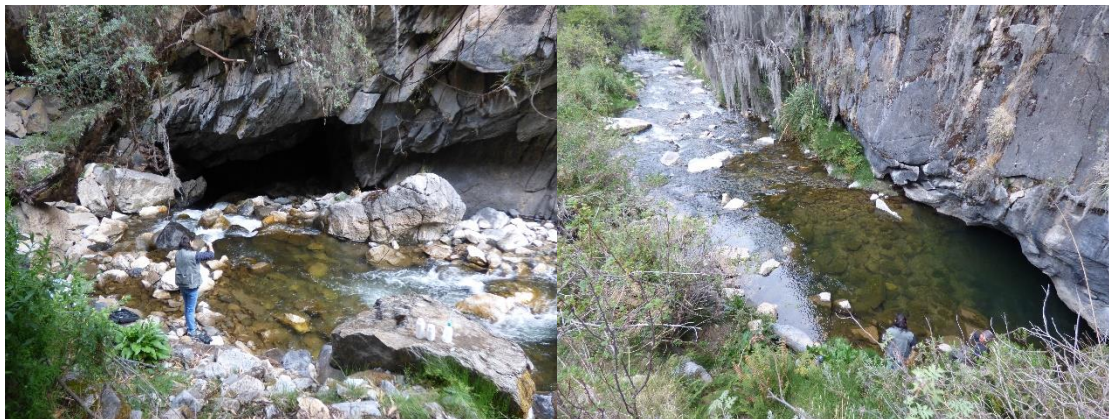
Après-midi: découverte d'un nouveau système perte-résurgence au niveau du village de Miraflores (Tragadero Uncha-Resurgencia Miraflores). Echantillonnage et jaugeage du Tragadero Uncha ($Q = 1.76 \text{ m}^3/\text{s}$) et de la Resurgencia Miraflores ($Q = 1.26 \text{ m}^3/\text{s}$) (Photos 19 et 20).

*Photos 19 et 20 : échantillonnage du Tragadero Uncha (g.) et de la Resurgencia
Miraflores (d.)*

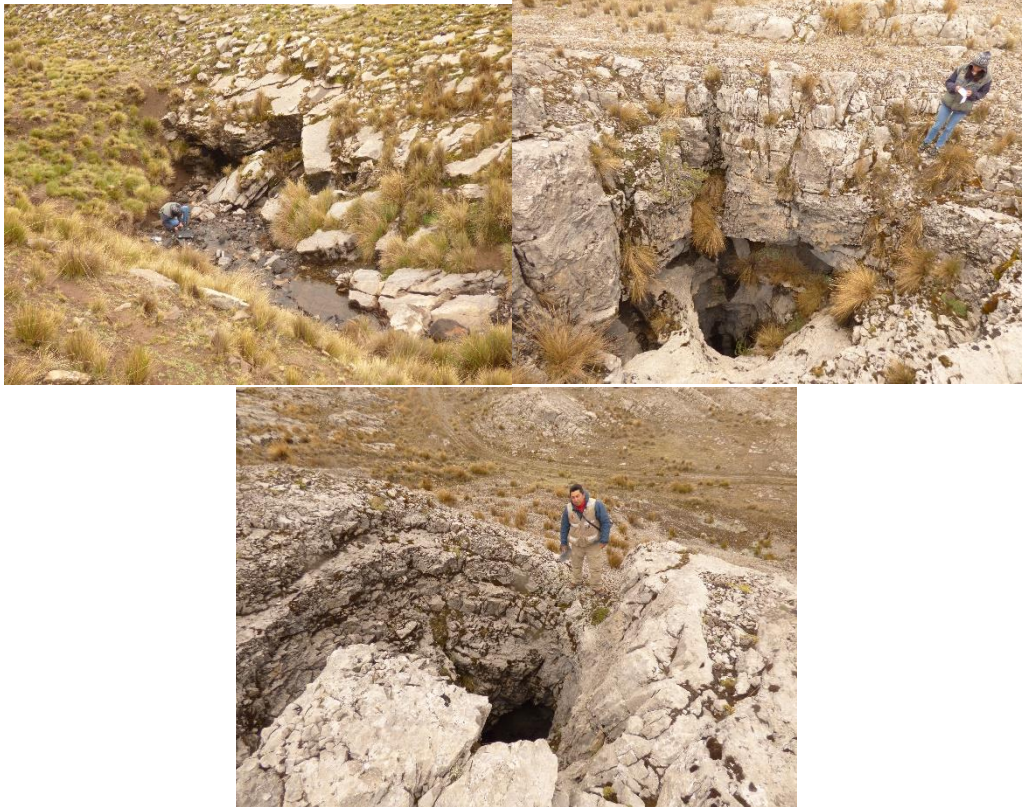
Exploration du massif calcaire dans le secteur de Azulcocha. Découverte de plusieurs puits et tragaderos, dont plusieurs correspondent, après vérification aux points déjà inventoriés par le BEC Bristol (Photos 21 à 23)

Photos 21 à 23: aperçu des différents tragaderos et puits rencontrés dans le secteur de Azulcocha
