## CR Terrain Projet Karsts INGEMMET

03 – 07/04/2018

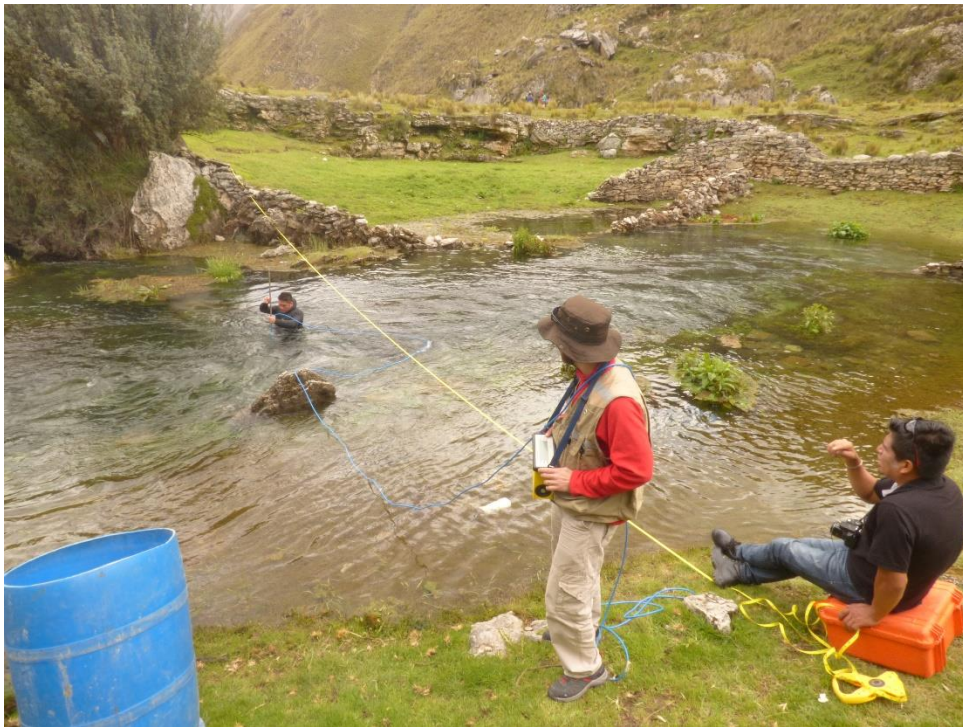
Matin: jaugeage et échantillonnage du manantial Muyucocha ( $Q$  mesuré =  $2.34 \text{ m}^3/\text{s}$ ). La hauteur d'eau importante ainsi que les nombreuses turbulences n'ont pas permis une mesure optimal du débit, pour lequel une incertitude de 20 % a été estimée (Photo 1)

*Photo 1 : jaugeage du manantial Muyucocha*

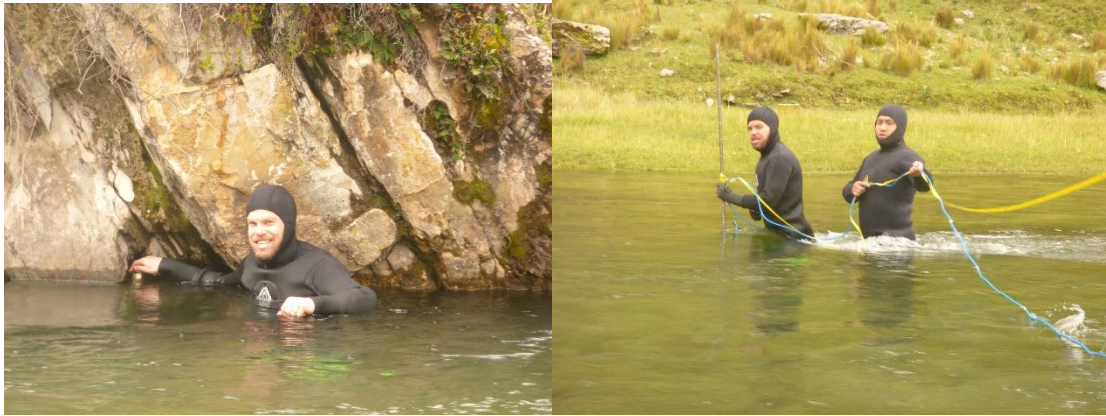
- Jaugeage et échantillonnage de la résurgence Ucrumachay (Photo 2), et récupération des données de la CTD. Le niveau d'eau est haut (le capteur disparaît quasiment sous l'eau, Photo 3) et nous permet de mesurer un débit important ( $Q = 11.4 \text{ m}^3/\text{s}$ ), et d'établir une nouvelle courbe d'étalonnage plus précise (Graphique 1).

Photos 2 et 3: g. La CTD quasiment sous l'eau ; d. Jaugeage de la resurgence Ucrumachay

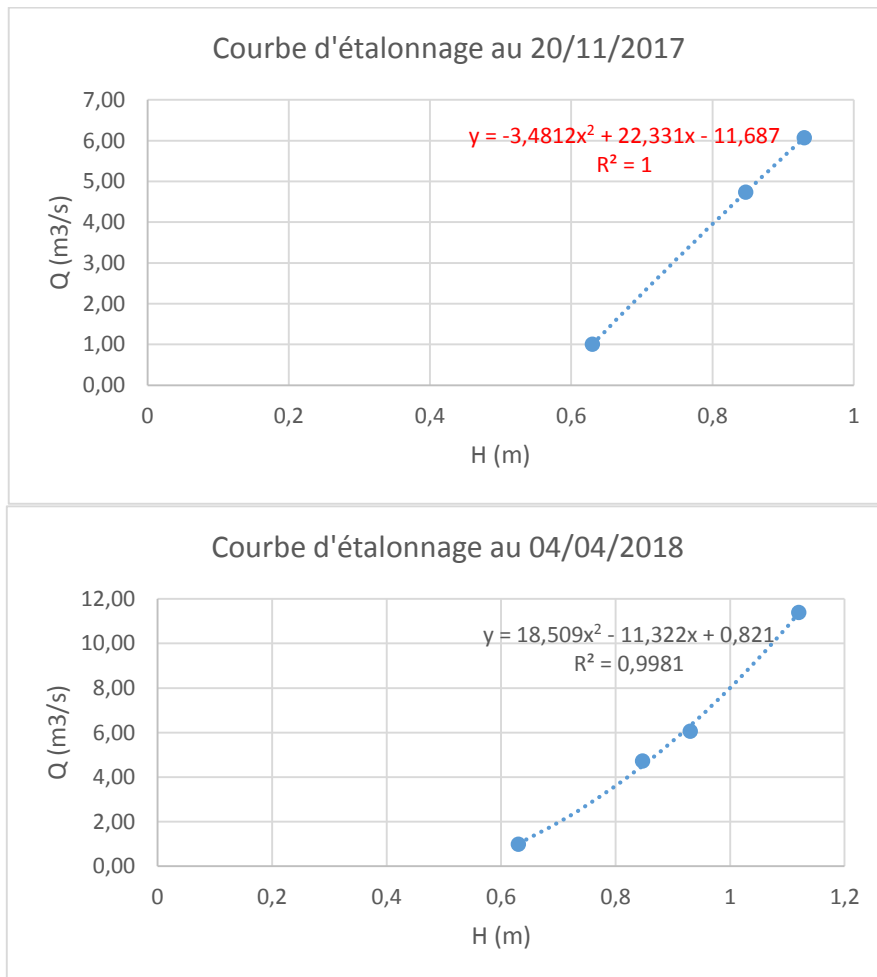
Graphique 1: courbe d'étalonnage de la resurgence Ucrumachay. Haut: au 20/11/2017; bas: au 04/04/2018

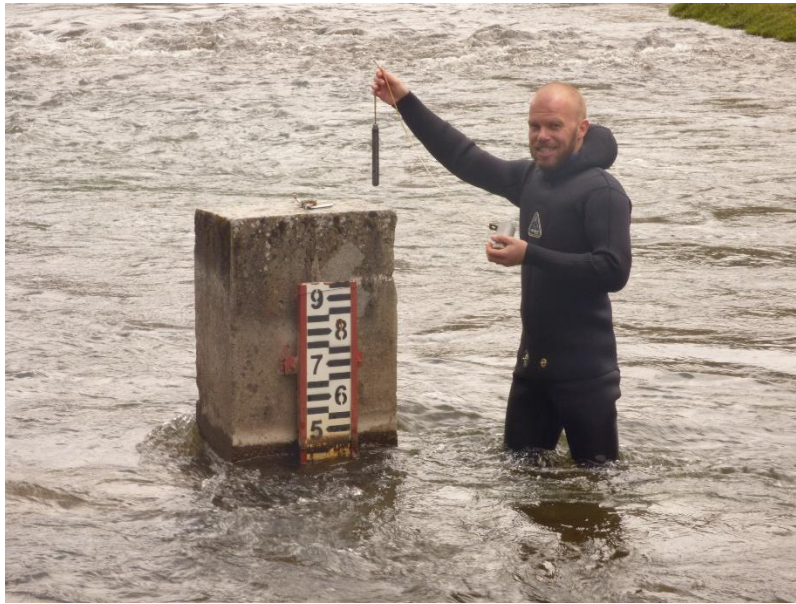
- Echantillonnage et récupération des données de la CTD du Tragadero du fleuve Cañete (Photo 4). Le débit au niveau du Tragadero ce jour était d'environ 10 m<sup>3</sup>/s (données Ambiand).

*Photo 4: récupération des données de la CTD du Tragadero*

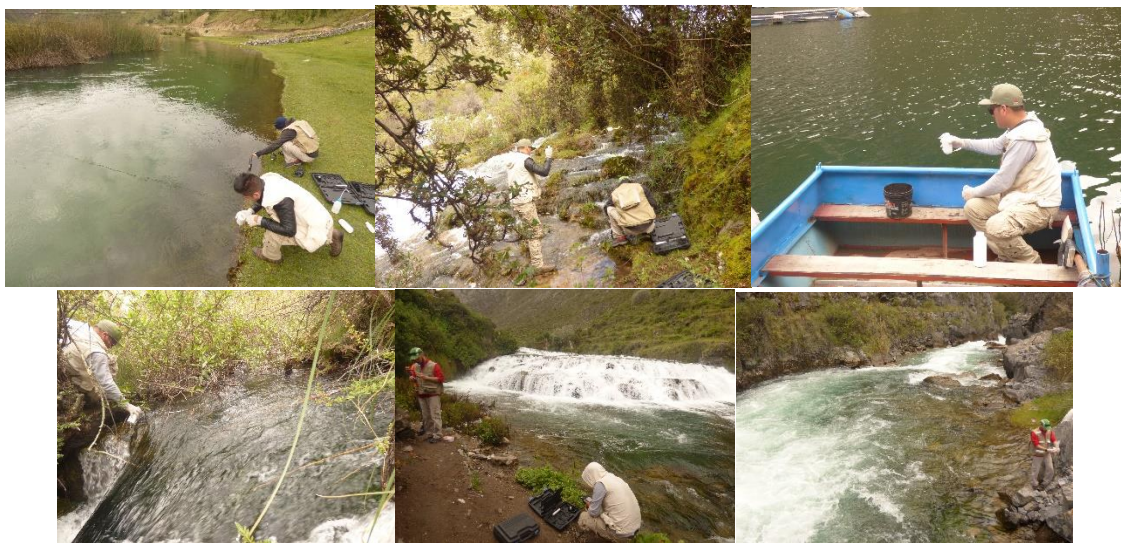
La route qui unit Tanta à Vilca est enfin ouverte et nous permet de rejoindre Vilca en un peu moins de 40 min. Durant la matinée nous échantillons le fleuve Cañete entre les stations Vilca et Piquecocha (Photos 5 à 11)

*Photos 5 à 11 (de g. à d. et de h. en b.) : échantillonnage du fleuve Cañete aux points Vilca, Laguna 2, Huallhua, Sirena, Huancaya et Piquecocha*

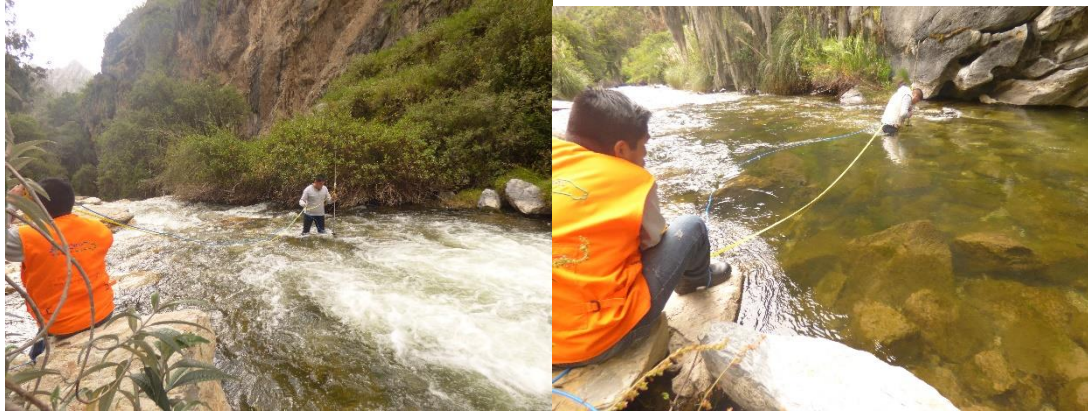
Dans l'après-midi nous montons à Miraflores pour échantillonner et jauger le tragadero Uncha et la Résurgence Miraflores (Photos 12 et 13). Le débit a fortement augmenté, rendant impossible l'entrée dans le Tragadero. Il faudrait revenir en période d'étiage pour voir s'il serait possible d'envisager une exploration.

*Photos 12 et 13 : jaugeage du Tragadero Uncha et de la Résurgence Miraflores*

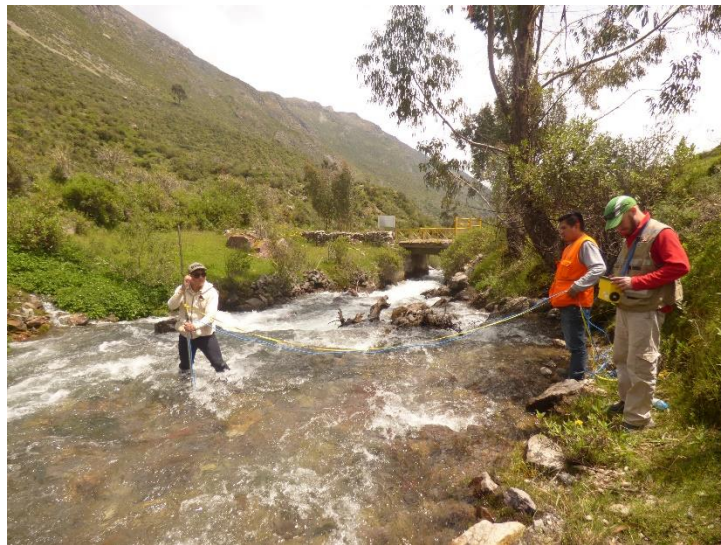
Matin: jaugeage et échantillonnage de la Sima Pumacocha ( $Q = 1.00 \text{ m}^3/\text{s}$ ) et du manantial Laraos ( $Q = 1.50 \text{ m}^3/\text{s}$ ) (Photo 14). En passant nous nous arrêtons voir la grotte de Masamata, découverte lors de notre mission de Septembre-Octobre 2017. Comme indiqué par notre guide ce jour-là, la grotte s'est transformée en résurgence temporaire, avec un débit sortant de  $80 \text{ l/s}$  (Photo 15), à cause des fortes pluies.

*Photo 14 : jaugeage du manantial Laraos*

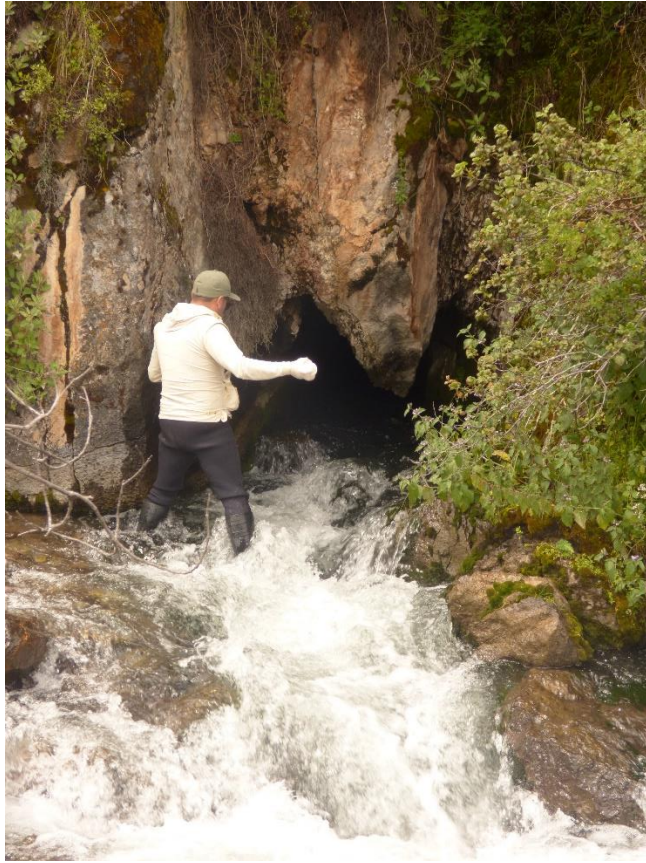
*Photo 16 : la grotte Masamata, résurgence temporaire*

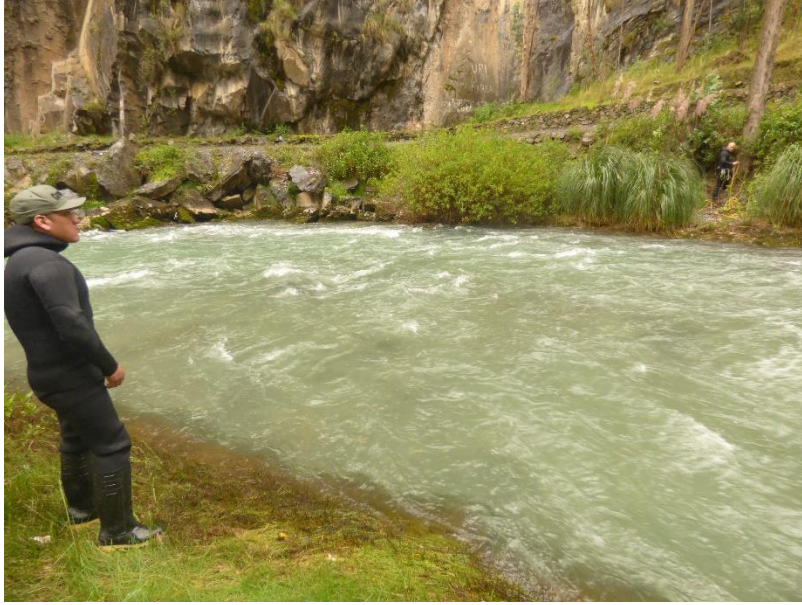
Après-midi : nous nous rendons à Alis pour jauger et échantillonner le manantial Alis et le fleuve Alis en amont et en aval du manantial, et pour récupérer les données de la CTD. Malheureusement, la pluie nous empêche de réaliser nos mesures. De plus, le débit du fleuve en aval du manantial est fort (Photo 17, débit estimé à plus de  $12 \text{ m}^3/\text{s}$ ) et ne permet pas de réaliser un jaugeage en toute sécurité. L'usage du courantomètre dans ces conditions devient impossible, et il faudra utiliser d'autres méthodes pour estimer le débit, notamment via l'utilisation de traceurs salins et de l'appareil SalinoMADD. Nous décidons donc de reporter la récupération des données de la CTD pour le mois de Mai.

*Photo 17 : fleuve Alis en crue, en aval du manantial Alis*

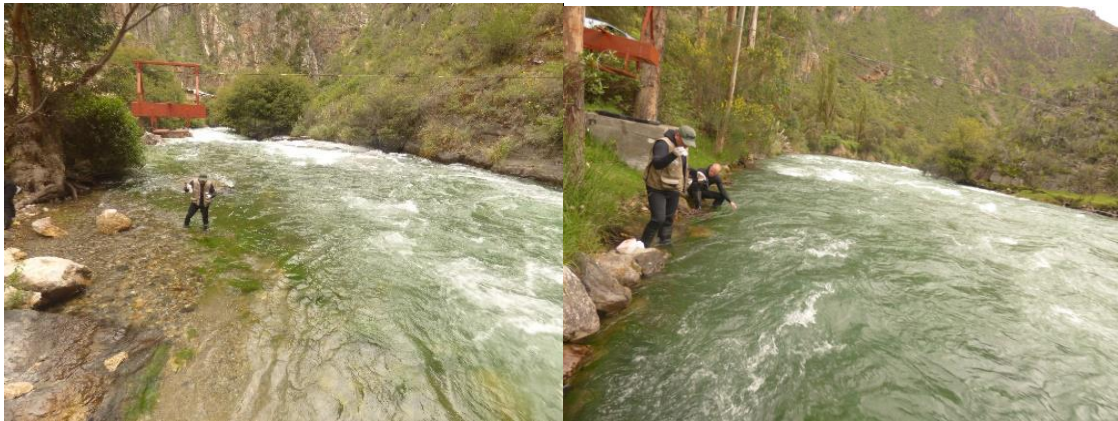
Nous concluons la mission de terrain avec l'échantillonnage du fleuve Cañete aux points Tinco Alis et Azucha (Photos 18 et 19)

*Photos 18 et 19: échantillonnage du fleuve Cañete aux points Tinco Alis (g.) et Azucha (d.)*
