## CR Terrain Projet Karsts INGEMMET

11 – 18/10/2018

Pour cette 3ème mission de terrain de l'année 2018 du projet Karsts de l'INGEMMET, les objectifs restent inchangés: continuer le monitoring des systèmes karstiques de Ucrumachay et Alis, ainsi que du fleuve Cañete. Pour cette mission un nouvel objectif est d'installer une CTD à la résurgence Muyucocha

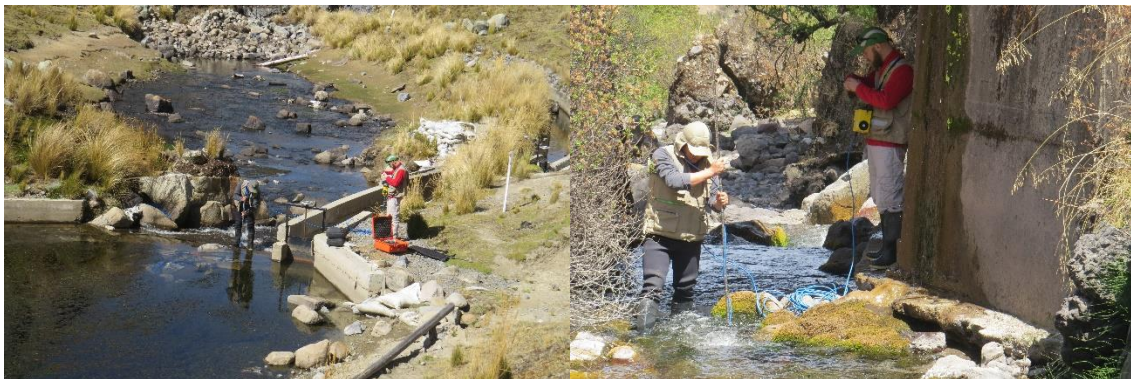
Nous échantillonons et jugeons la Sima Pumacocha ( $Q = 0.085 \text{ m}^3/\text{s}$ ) et le manantial Laraos ( $Q = 0.20 \text{ m}^3/\text{s}$ ) (Photos 1 et 2)

*Photos 1 (g.) et 2 (d.) : jaugeages de la Sima Pumacocha et du manantial Laraos*

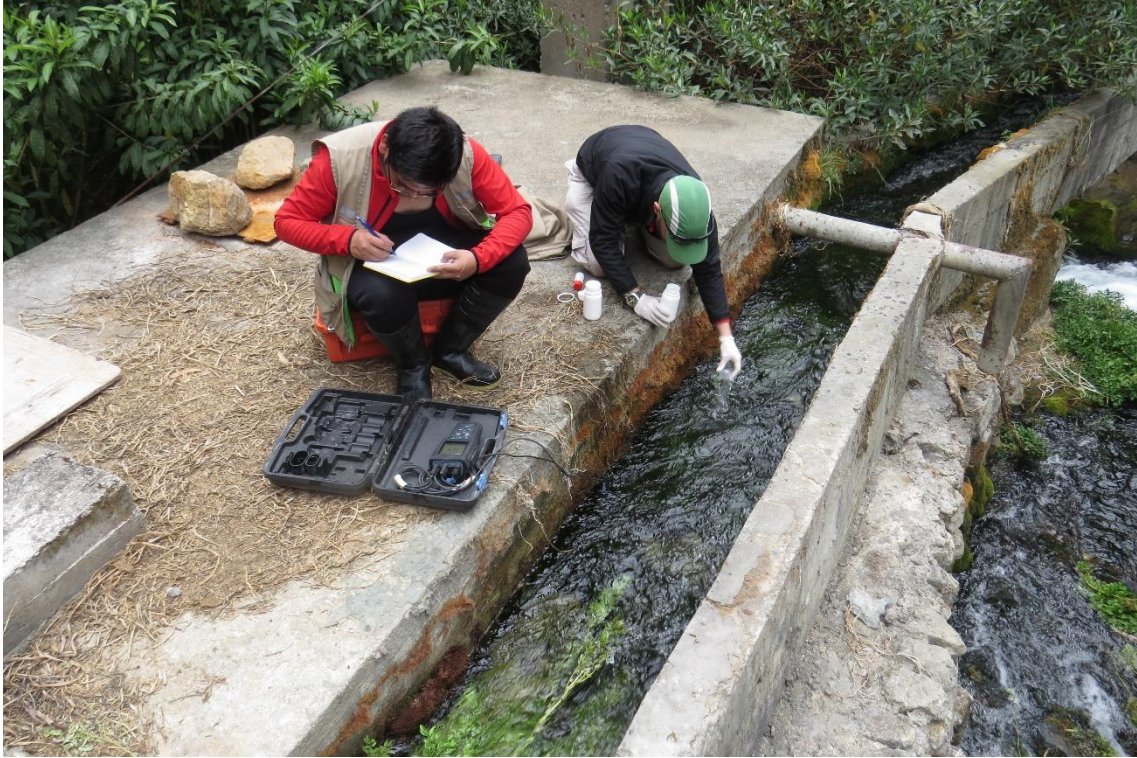
Photo 3: échantillonnage de la résurgence Alis

Nous nous rendons à Alis pour télécharger les données de la CTD, échantillonner la résurgence (Photo 3) et le fleuve Cañete, et mesurer le débit du fleuve en amont et en aval, afin de calculer le débit de la résurgence. L'estimation du débit de la résurgence Alis est toujours problématique, du fait que la résurgence est polyémergente, avec une partie de l'eau captée dont le débit est inconnu. En conséquence, l'établissement d'une bonne courbe Hauteurs-Débits est encore difficile (Figure 1).

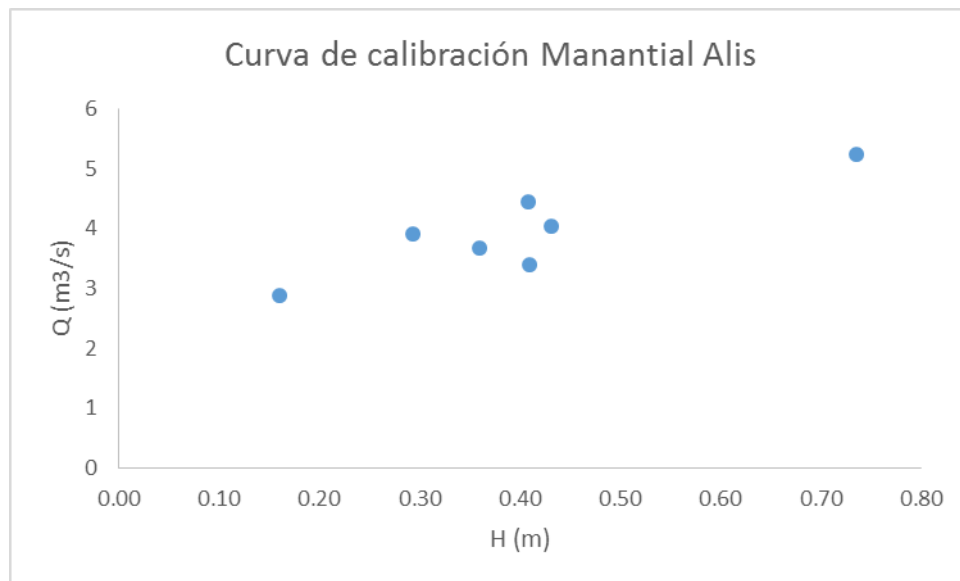
Figure 1 : relation Hauteurs d'eau-Débits de la résurgence Alis

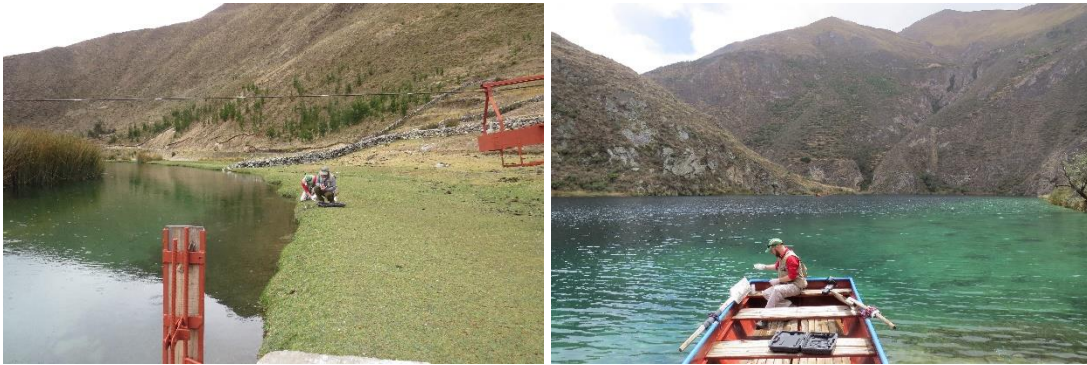
*Photos 4 et 5: échantillonnage du fleuve Cañete aux points Estación de aforo Vilca (g.) et Laguna Huallhua (d.)*

Nous montons de Azucha jusqu'à Vilca pour échantillonner le fleuve Cañete. Au total ce sont 8 points qui sont suivis depuis plus de 2 ans : Río Cañete- Estación de aforo Vilca, Río Cañete 2, Laguna Huallhua, Laguna Sirena, Río Cañete-Huancaya, Laguna

Piquecocha, Río Cañete-Estación Tinco-Alis, Río Cañete-Estación Tintin Azucha (Photos 4 et 5)

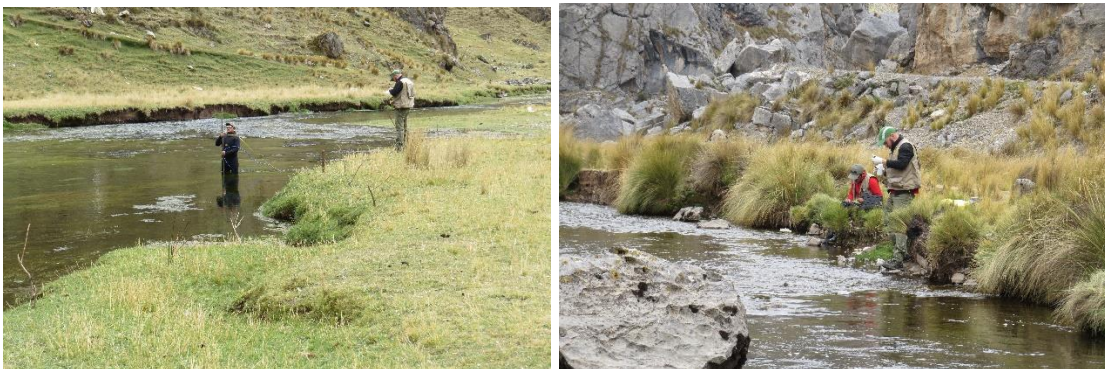
*Photos 6 et 7: jaugeage de la résurgence Ucrumachay (g.) et échantillonnage du Tragadero (d.)*

Nous nous rendons à Tanta pour télécharger les données des CTD, échantillonner et jauger la résurgence Ucrumachay et le Tragadero (Photos 6 et 7). Le débit de la résurgence est calculé à  $4.40 \text{ m}^3/\text{s}$ . A cette date, le débit entrant au Tragadero est de  $5.68 \text{ m}^3/\text{s}$ .

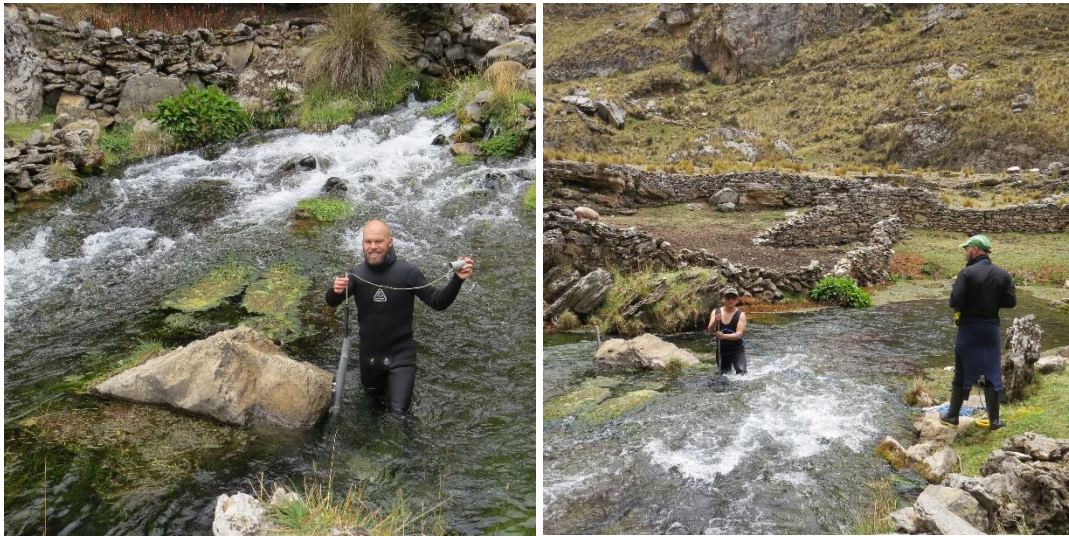
*Photos 8 et 9: installation de la CTD (g.) et jaugeage de la résurgence Muyucocha (d.)*

Cette journée est consacrée à l'installation d'une CTD à la résurgence de Muyucocha et à l'échantillonnage et jaugeage de celle-ci (Photos 8 et 9). Le but est de voir s'il existe une éventuelle relation entre cette résurgence et le Tragadero', ou si le système karstique de Muyucocha est indépendant.

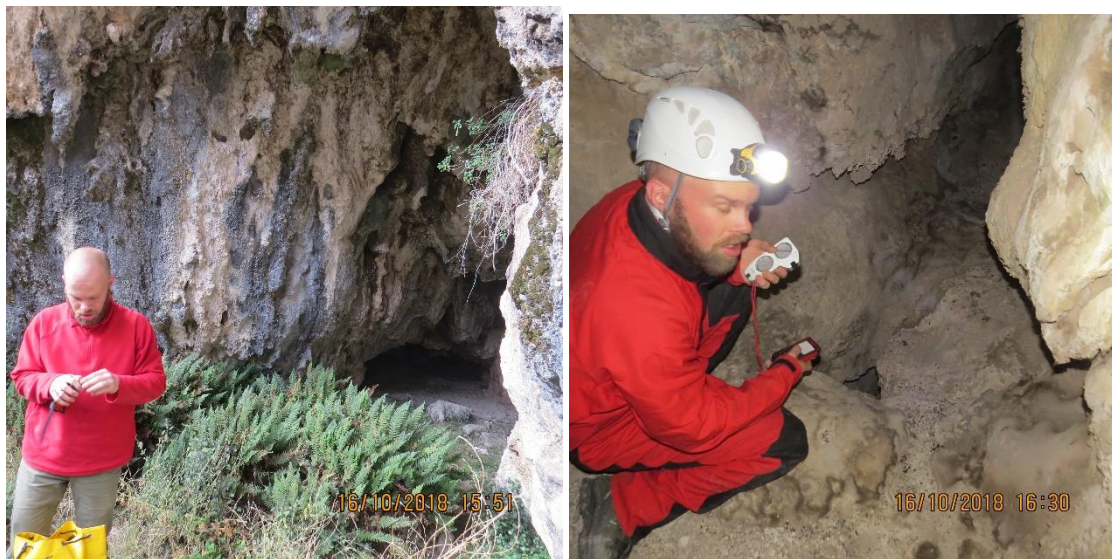
*Photos 10 et 11: entrée du méandre fossile du fleuve Cañete (g.). A l'intérieur du méandre, devant le P6 (d.)*

Dans l'après-midi, nous repérons une entrée dans la falaise en rive droite de la résurgence Ucrumachay (X: 403231, Y: 8664816, Z: 4091) . L'entrée avait été vue par Xavier Robert en 2016, mais non explorée. Nous explorons la cavité, qui sort en falaise en face de la résurgence, au bout d'une vingtaine de mètres. Environ 5 mètres avant la fin de la cavité, un P6 (non descendu) donne accès à une galerie inférieure parallèle à la

galerie principale (Photos 10 et 11). Il s'agit d'un méandre fossile du fleuve Cañete. Le dessin topo est en cours de réalisation sous Thérion
