## CR Terrain Projet Karsts INGEMMET

14 – 23/11/2018

Pour cette dernière mission de terrain de l'année 2018 du projet Karsts de l'INGEMMET, les objectifs restent inchangés : continuer le monitoring des systèmes karstiques de Ucrumachay, Muyucocha et Alis, ainsi que du fleuve Cañete

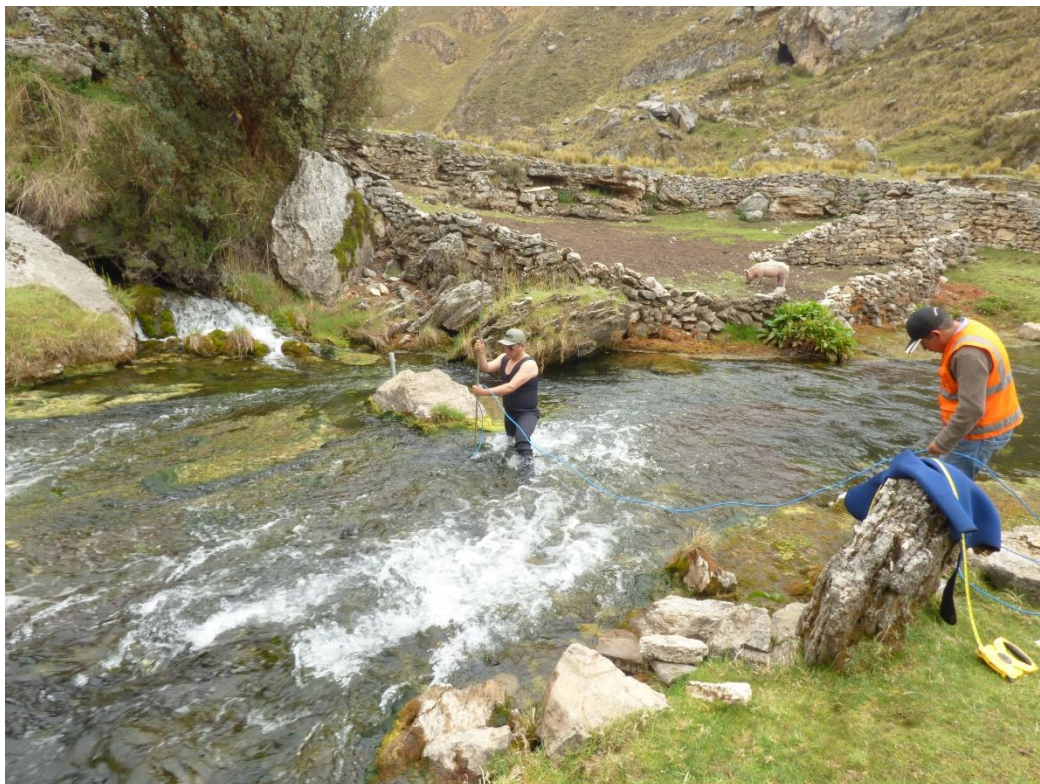
Dans la matinée, nous réalisons le jaugeage et échantillonnage de la résurgence Muyucocha ( $Q$  mesuré =  $1.48 \text{ m}^3/\text{s}$ , Photo 1). Nous téléchargeons les données de la CTD installée le mois dernier.

*Photo 1 : jaugeage de la résurgence Muyucocha*

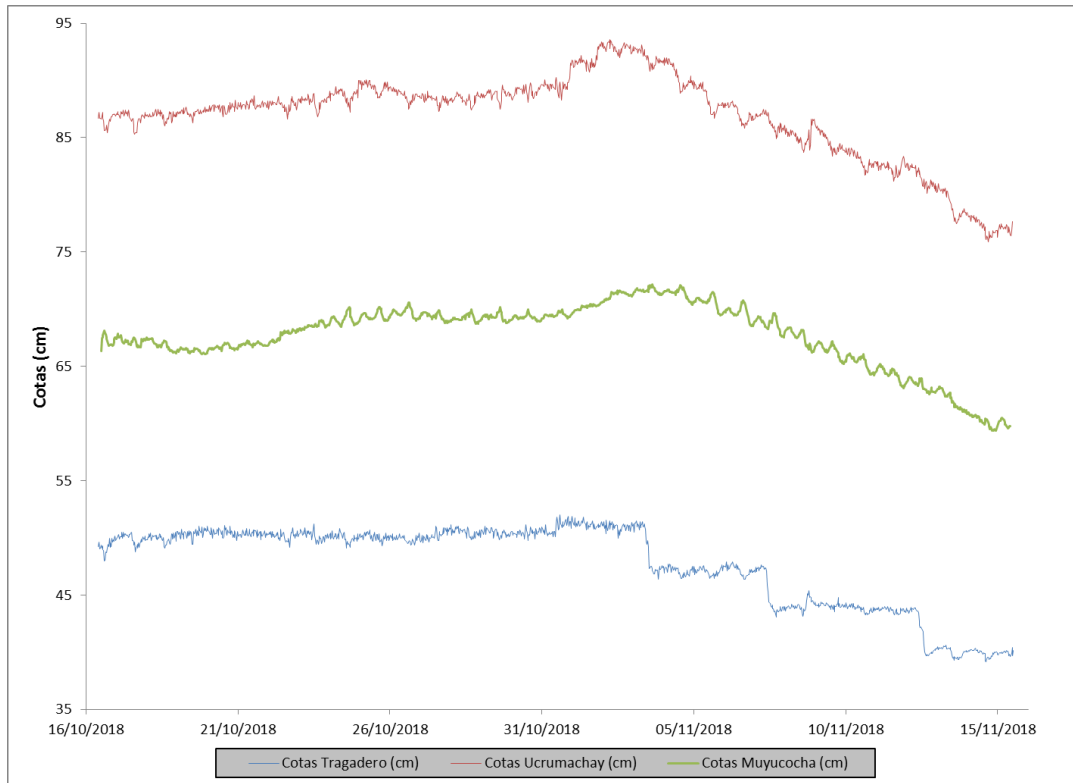
Les premières observations de l'évolution des niveaux d'eau de Muyucocha sont relativement semblables à ceux du Tragadero et de la résurgence Ucrumachay et sembleraient indiquer une connexion entre Tragadero et Muyucocha (Graphique 1). Ces résultats devront se confirmer en poursuivant le monitoring de la résurgence Muyucocha

*Graphique 1: comparaison de l'évolution des niveaux d'eau du Tragadero, de la résurgence Ucrumachay et de la résurgence Muyucocha*

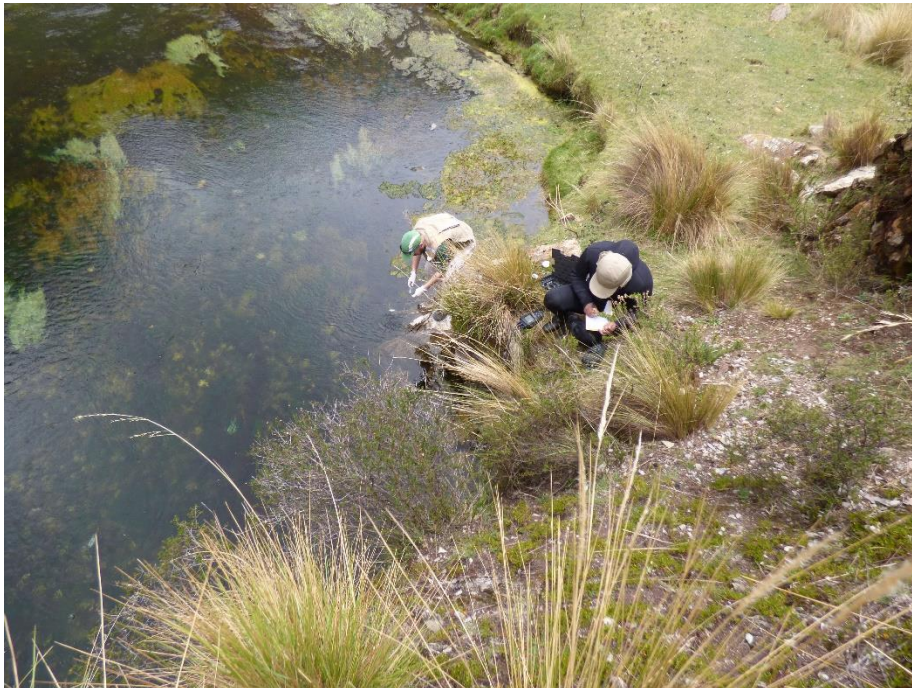
Dans l'après-midi nous jaugeons, échantillonnons et récupérons les données de la CTD de la résurgence Ucrumachay (Photo 2). Le débit du barrage de Paucarcocha à cette date est faible ( $2.23 \text{ m}^3/\text{s}$ ). Le débit mesuré à la résurgence est de  $2.61 \text{ m}^3/\text{s}$ .

*Photo 2: Echantillonnage de la résurgence Ucrumachay*

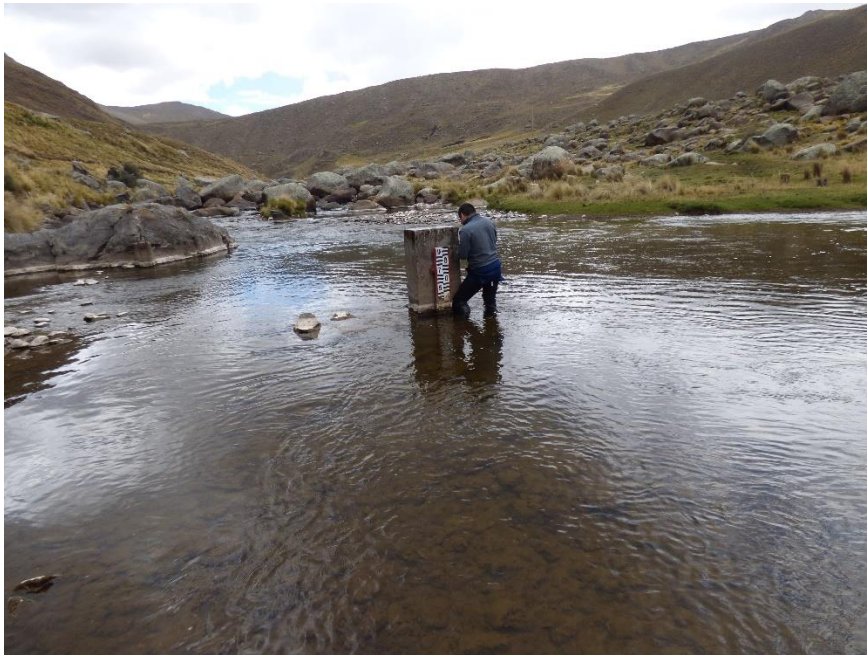
Nous nous rendons ensuite au Tragadero du fleuve Cañete pour récupérer les données de la CTD et réaliser l'échantillonnage (Photo 3).

*Photo 3: récupération des données de la CTD et échantillonnage du Tragadero*

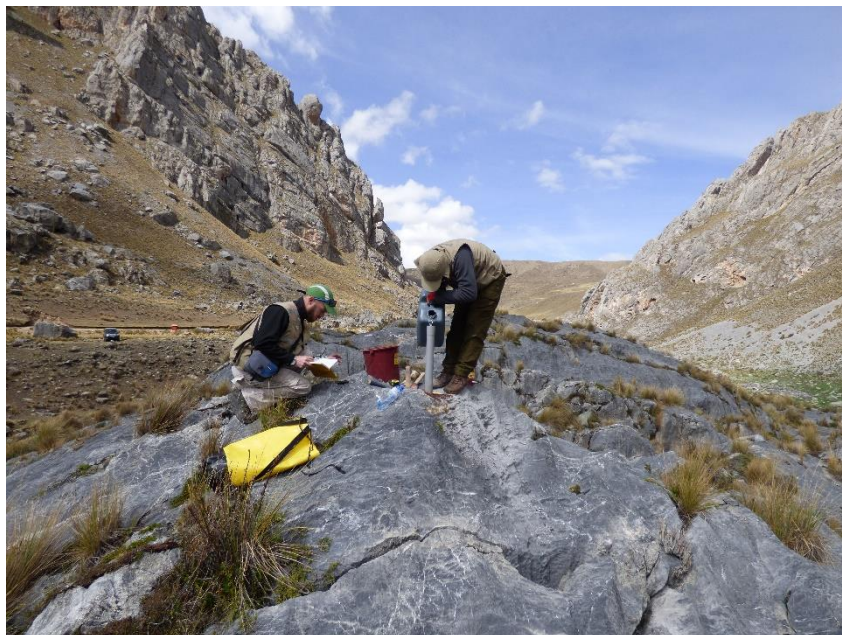
La journée est consacrée à la réalisation de tests de perméabilité (tests Lefranc) sur divers affleurements des calcaires de la formation Jumasha pour tenter d'estimer la porosité de fracture (Photo 4). En même temps, nous réalisons une étude statistique de fractures.

*Photo 4: test de perméabilité sur un affleurement des calcaires Jumasha, au niveau du Tragadero du fleuve Cañete*

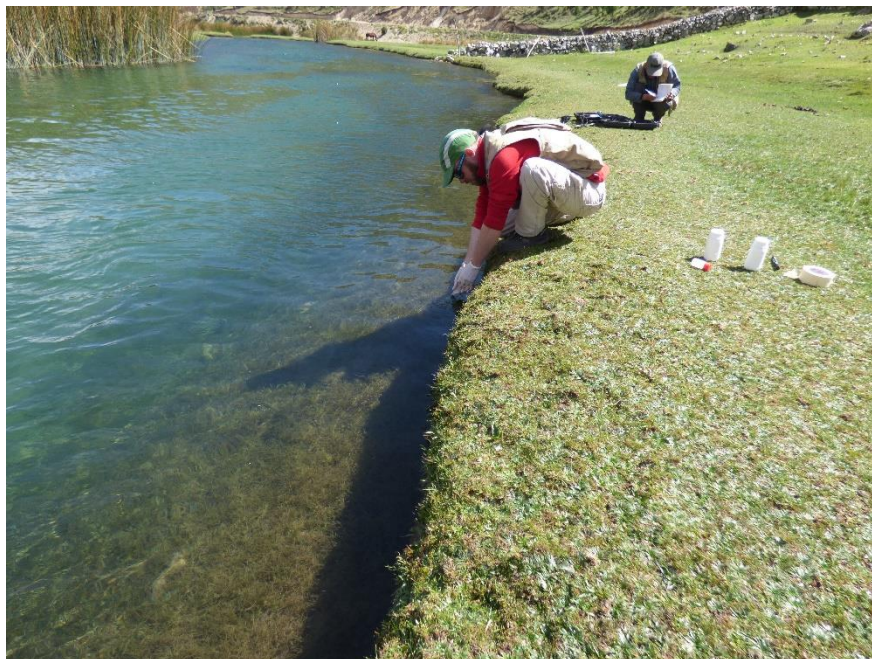
En fin d'après-midi, nous partons en direction de Huancaya. En chemin, nous échantillons le fleuve Cañete au niveau de la station de jaugeage de Vilca (Photo 6)

*Photo 6: échantillonnage du fleuve Cañete au niveau de la station de jaugeage de Vilca*

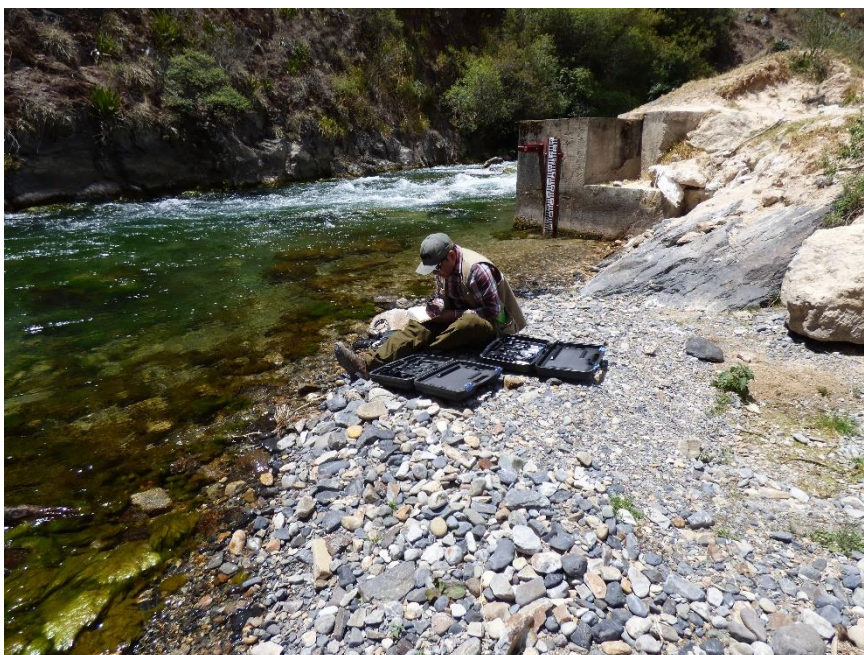
Nous passons la journée à échantillonner le fleuve Cañete entre les points Rio Cañete Punto 2 et Azucha. Au total se sont 7 échantillons qui sont collectés (Photo 7).

*Photo 7: échantillonnage du fleuve Cañete au niveau de la station de jaugeage de Tinco-Alis*

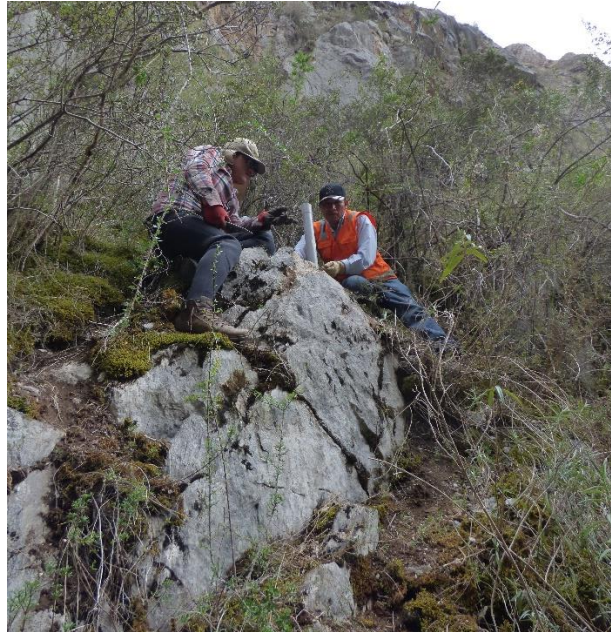
Dans l'après-midi, nous réalisons un test de perméabilité sur un affleurement de calcaires de la formation Jumasha, situé en amont de la résurgence Alis (Photo 10).

*Photo 10: test de perméabilité sur un affleurement des calcaires Jumasha, au niveau du Tragadero du fleuve Cañete*

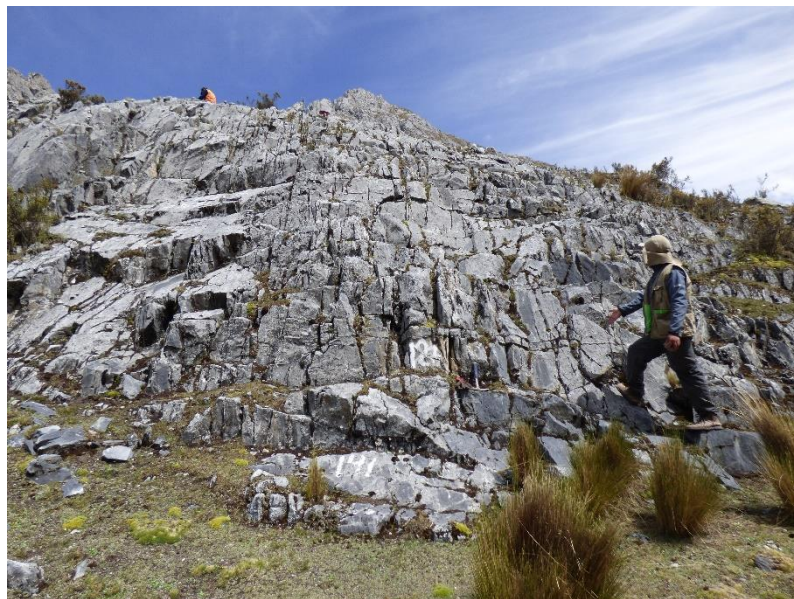
La matinée est consacrée à la réalisation de 2 tests de perméabilité, et de statistiques de fractures sur des affleurements calcaires du Jumasha, dans le secteur de la Sima Pumacocha (Photo 11). L'arrivée de la pluie vers midi nous confine à l'hôtel pour le reste de la journée.

*Photo 11: test de perméabilité et statistiques de fractures sur un affleurement des calcaires Jumasha, au niveau de la Sima Pumacocha*

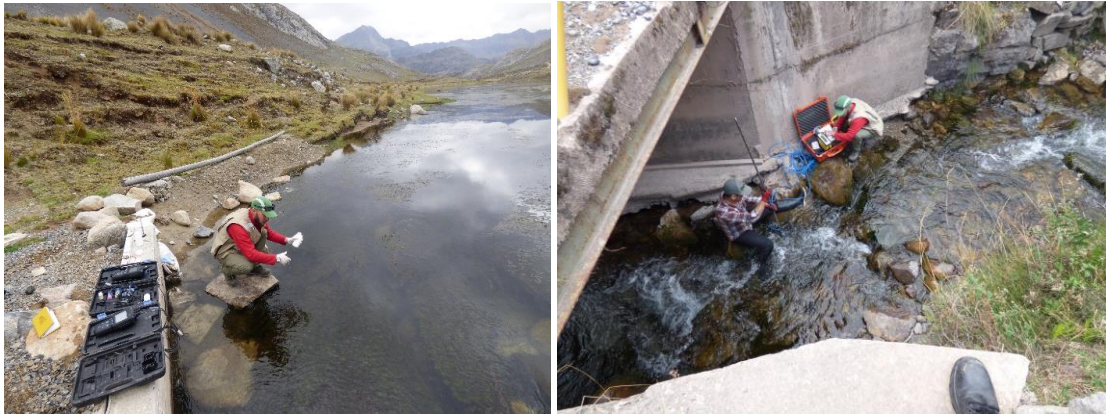
Nous montons de nouveau à la Sima Pumacocha, pour réaliser le jaugeage et l'échantillonnage de celle-ci, ainsi que du manantial Laraos (Photos 12 et 13). Les débits respectifs sont de 153 L/s et 330 L/s.

*Photos 12 et 13: échantillonnage de la Sima Pumacocha (g.) et jaugeage du manantial Laraos (d.)*
