# ORE-HYBAM LMI PALEOTRACES PE-92

Soloco, Palestina, Chazuta, Puerto Inca,  
Lagarto

Informe de misión

03/02/2013 – 24/02/2013

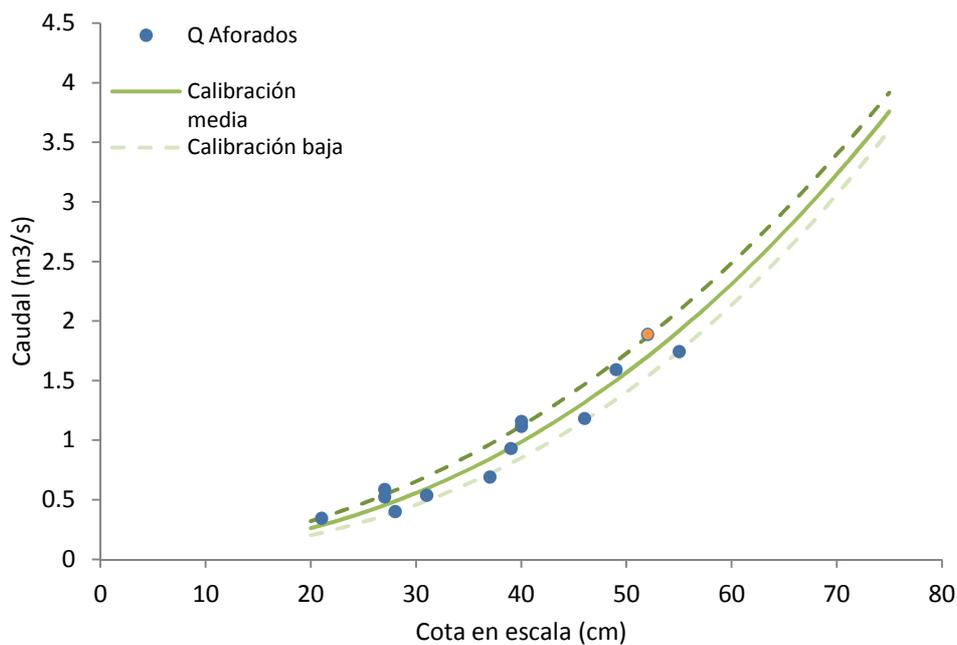
La regla de la estación de Soloco es instalada en un estrechamiento de la sección del río (en un canal a bajo de una casa). En crecida, la fuerza del río puede llevar rocas y descalibrar la relación Nivel-Caudal. Además, las holas generadas no dejan leer el nivel con suficiente precisión: el error de lectura puede ser estimado a  $\pm 3$  cm, es decir más de 10% de la amplitud total del nivel del río. Así se tomó la decisión de establecer 3 curvas de calibración N/C, una alta, una media y una baja. El aforo de la comisión se ubica sobre la curva alta y se hizo 100m aguas arriba de la regla. Este aforo confirma un valor más antiguo.

Figura 1: Curva de descarga del río Soloco calibrada en Soloco

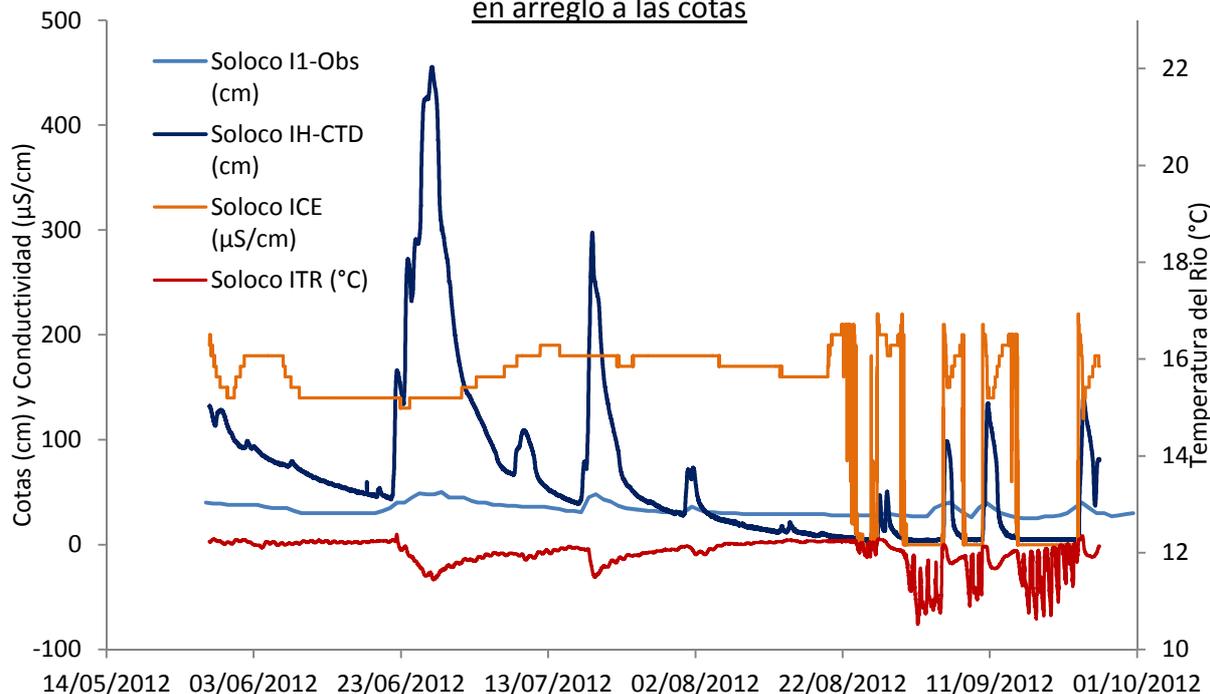
Figura 3: evolución de la conductividad y de la temperatura del Rio Soloco

Se puede observar una rotura marcada con fuertes variaciones al nivel de los datos de conductividad y también de temperatura a partir del 22/08/2012, lo que esta ciertamente debido a una disfunción del sensor CTD.

Los últimos recogidos del sensor CTD (del 27/05/2012 hasta el 25/09/2012) están presentados en la Figura 3.

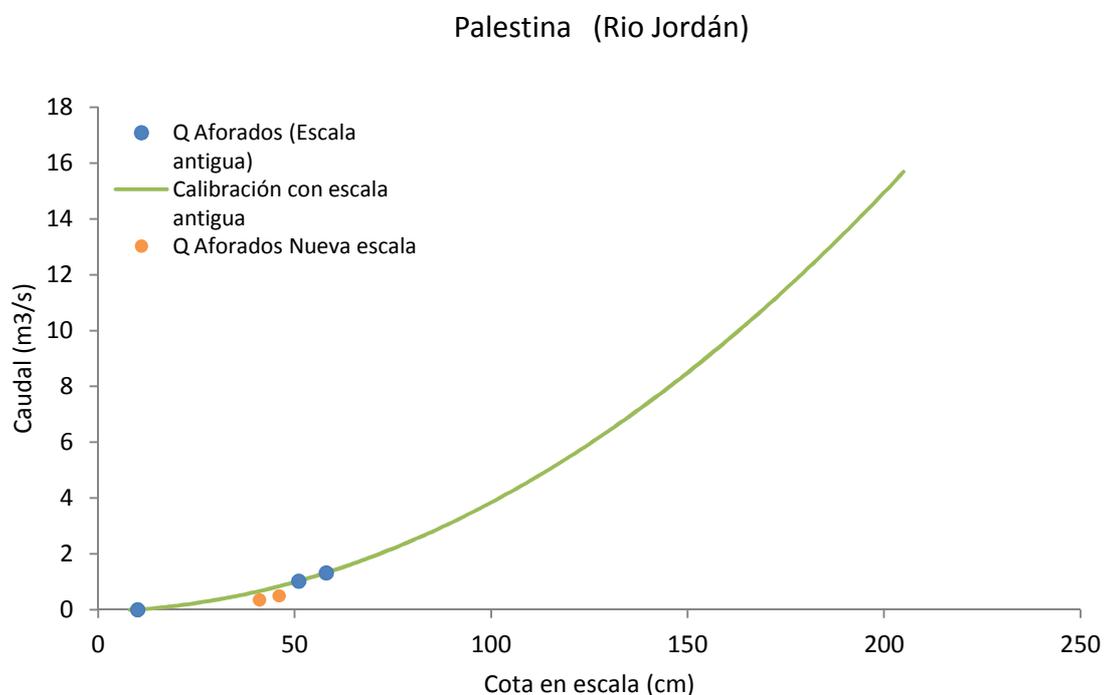
A consecuencia, se trazó una curva temporaria de calibración para los niveles del periodo 15/09/2012-19/04/2012 correspondiente a la primera escala instalada. Esta calibración deberá ser utilizada con muchos precauciones en respecto al poco nombre de aforos y a la gran extrapolación hecha.

**Figura 4: Curva de descarga del río Jordán calibrada en Palestina**

El estudio de la calibración temporaria del Rio Jordán (figura 4) muestra que para colocar las cotas de la nueva escala en la curva, hay que restar 9 centímetros.

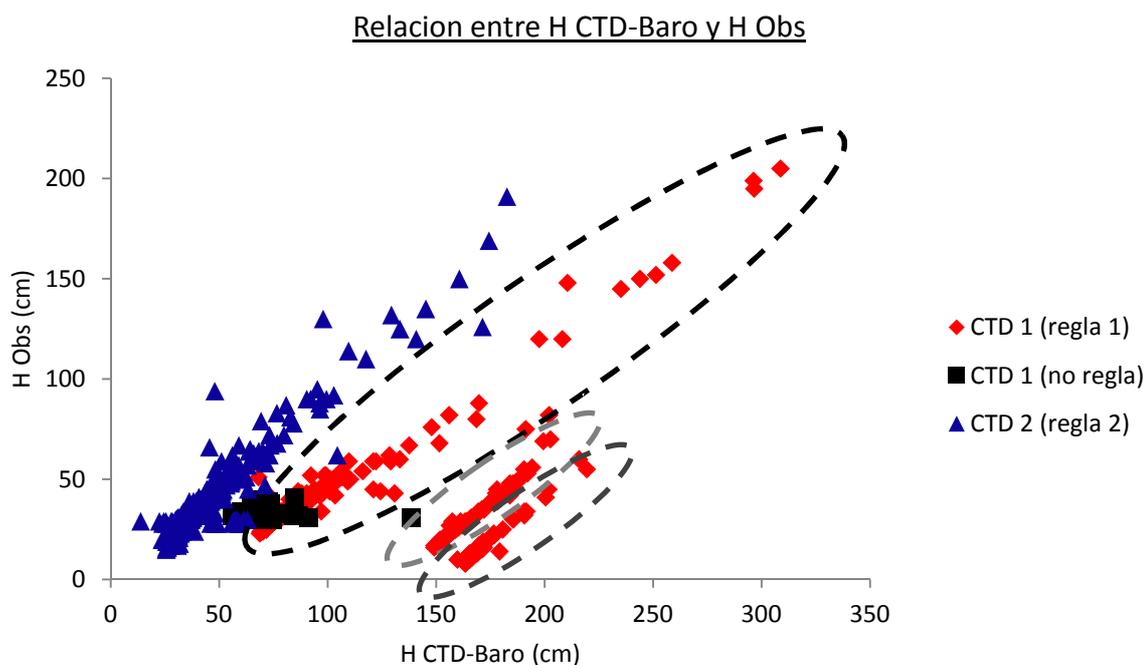
Figura 5: relación entre las cotas leídas por el observador y las cotas CTD

Por el periodo 15/09/2012-19/04/2012 (series “CTD 1 (regla 1)” y “CTD 1 (no regla)”) se puede observar una desviación al nivel de las cotas CTD. Se puede también observar tres grupos distintos por este periodo (círculos negros y grises). Los dos grupos en los círculos grises son los que desvían. El grupo en el círculo negro es el que está bueno.

En cambio, se puede observar una relación lineal entre las cotas observador y las cotas CTD por la nueva CTD y la nueva regla (serie “CTD 2 (regla 2)”).

Para establecer una nueva curva de calibración, miramos primero si existe una relación entre las cotas leídas por el observador y las cotas CTD trazando un gráfico (Figura 5)

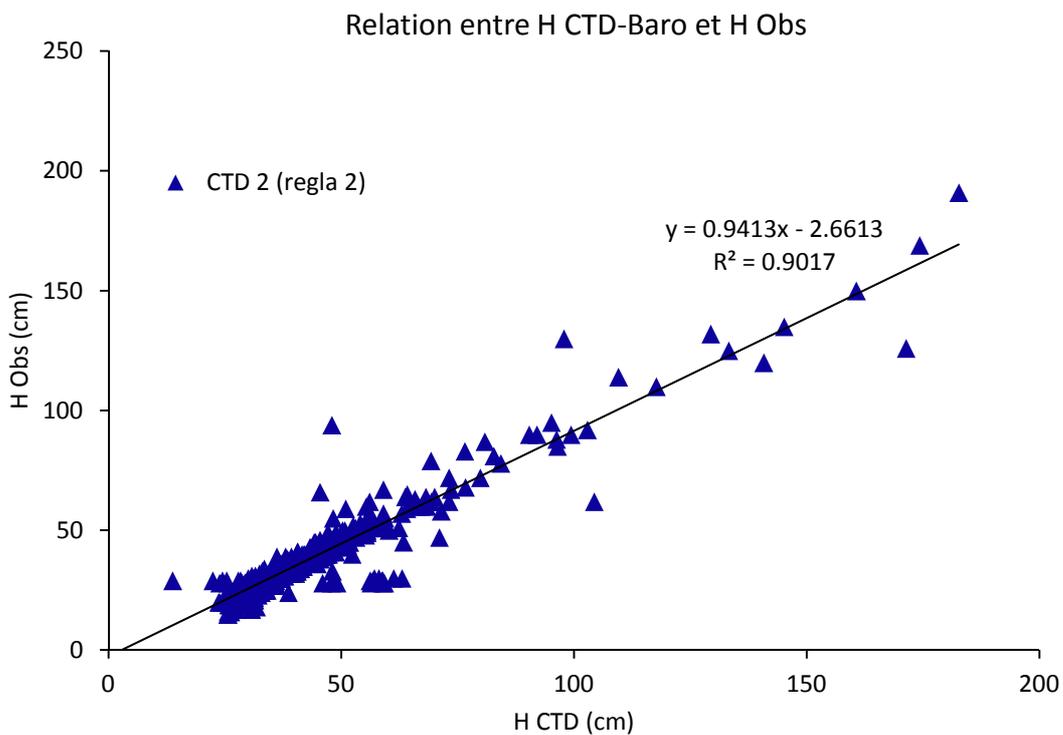
Figura 4: relación entre las cotas CTD y las cotas Observador por el periodo de la CTD 2 y de la regla 2

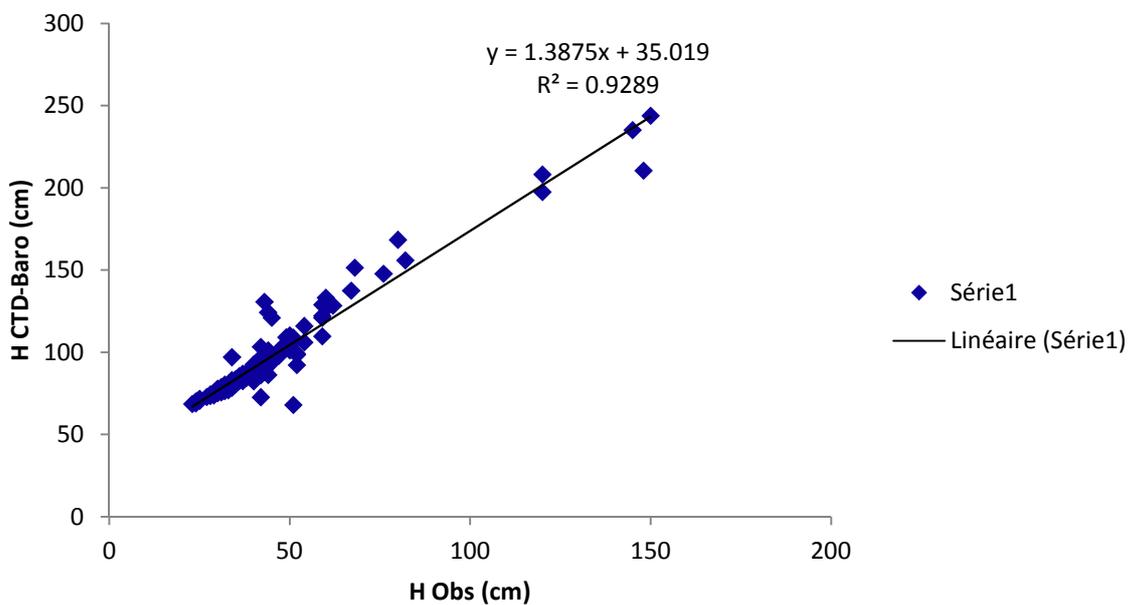
Figura 5: relación entre las cotas CTD y las cotas Observador del buen periodo para la regla 1

Después, hay que encontrar la ecuación de la relación entre las cotas CTD y las Cotas Observador del buen periodo de la regla 1 (16/11/2011 hasta el 21/01/2012) para volver a colocar las cotas CTD de los dos grupos que desvían (figura 5).

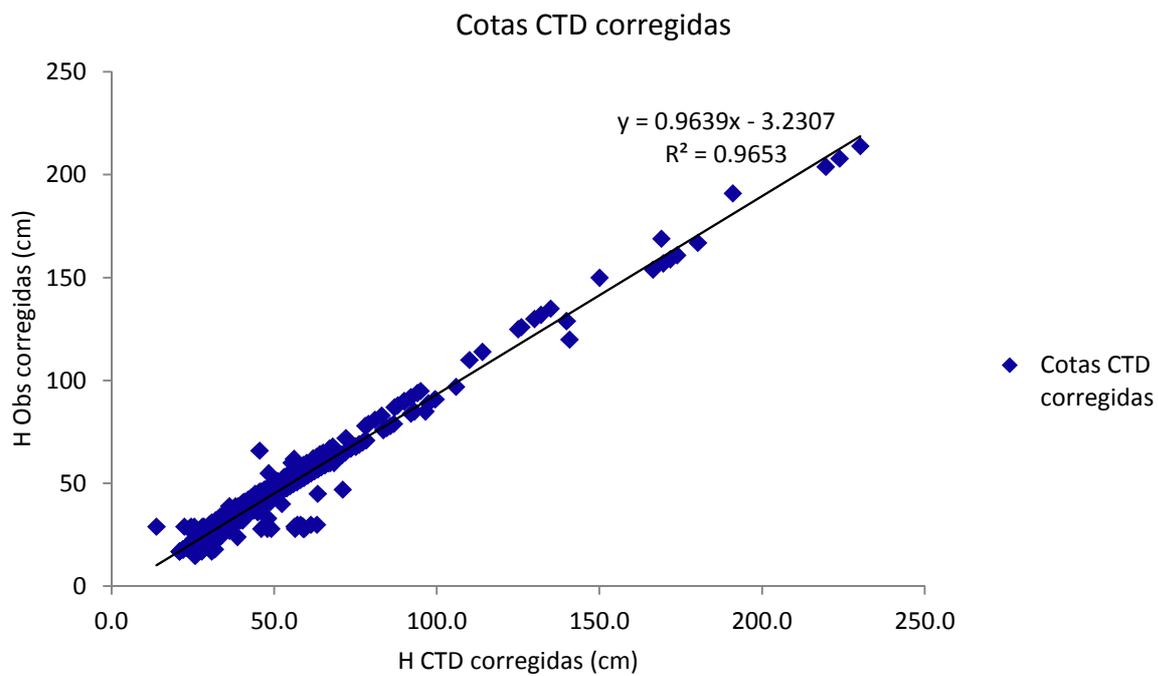
Figura 6: cotas CTD corregidas para el periodo 15/09/2012-19/04/2012

Las figuras 6 y 7 muestran respectivamente las cotas CTD corregidas por el periodo 15/09/2012-19/04/2012 (regla 1) y las cotas CTD corregidas para las dos reglas.

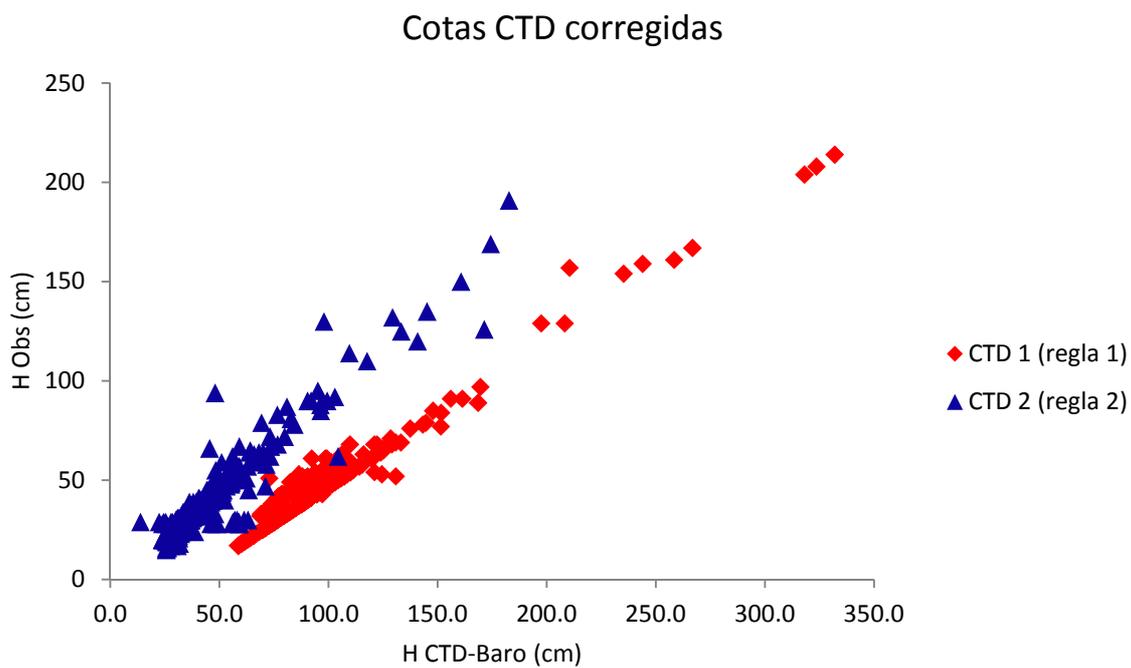
Figura 7: cotas CTD corregidas para las dos reglas

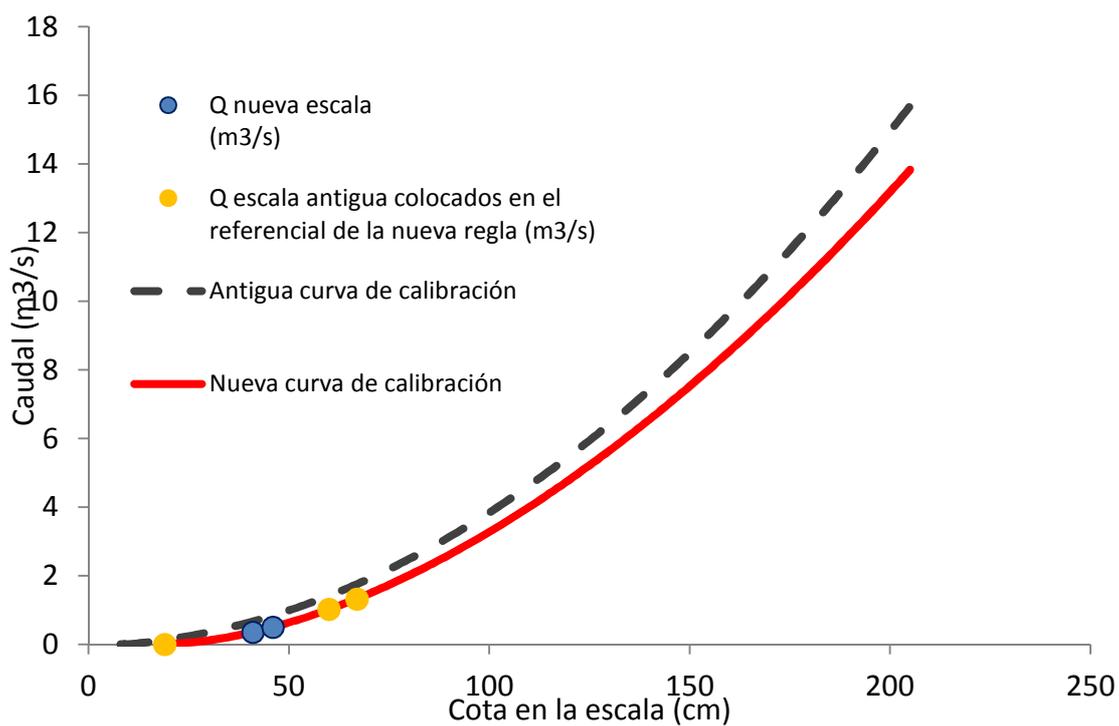
Figura 7: nueva curva de calibración del Río Jordán

Y finalmente, con las nuevas cotas, podemos trazar la nueva curva de calibración del Rio Jordán (figura 7).

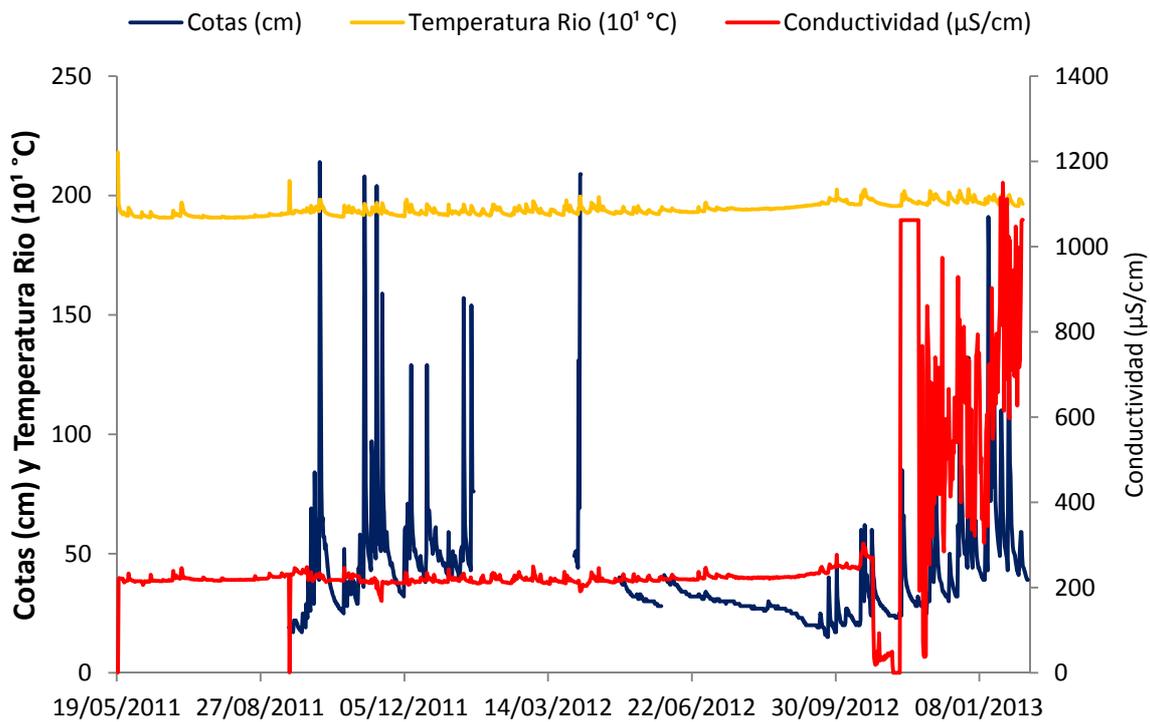
Figura 8: evolución de la conductividad y de la temperatura del Rio Jórdan

Se puede observar en el grafico una aumentación anormal así como fuertes variaciones de la conductividad a partir del 10/11/2012 que están ciertamente debida a una disfunción del sensor CTD.

También, se puede observar que faltan las cotas (del observador) desde el 21/01/2012 hasta el 31/03/2012. Faltan también las cotas del 01/06/2012 (06:00 y 17:30) y del 02/06/2012 06:00. Por fin, faltan los datos desde el 06/04/2012 17:30 hasta el 01/05/2012 06:00. Estos datos corresponden al periodo donde se llevó la primera regla.

Durante la comisión de Febrero 2013, el sensor CTD fue descargado. Los datos actualizados de conductividad y de temperatura están presentados en la Figura 8. Los datos del sensor Baro no pudieron estar descargados porque el sensor no funcionaba (ya no registraba datos desde el 28 de Septiembre de 2012).

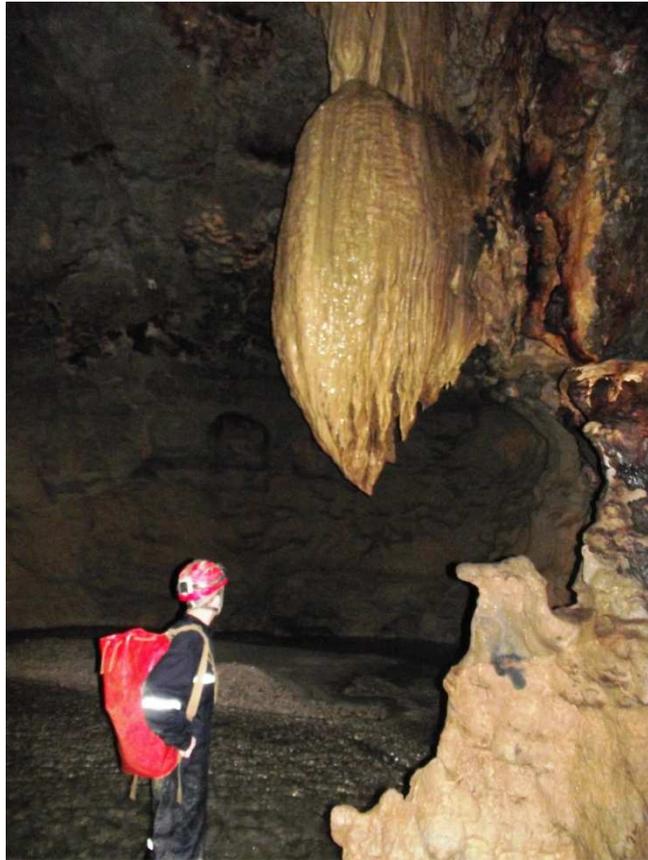
Figura 9: Espeleotema en el interior de la caverna de Palestina

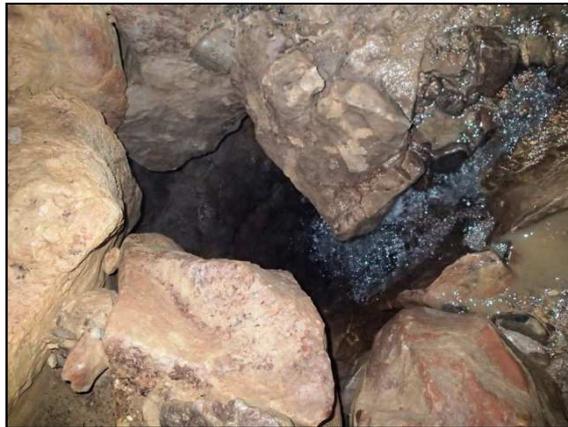
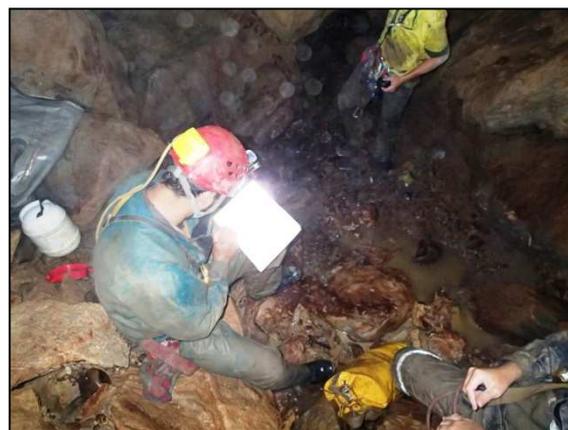
EL tragadero de Huaman presenta un desarrollo parcial topografiado de 152m y -55 m de desnivel vertical. Existe un rio subterráneo que sugiere conexión de varios cuerpos de agua, pudiendo prometer un mayor desarrollo.

Figura 10: Exploración del Tragadero de Huamán. Foto Superior: Pozo donde no se continuo la exploración. Foto Inferior: topografía del Tragadero

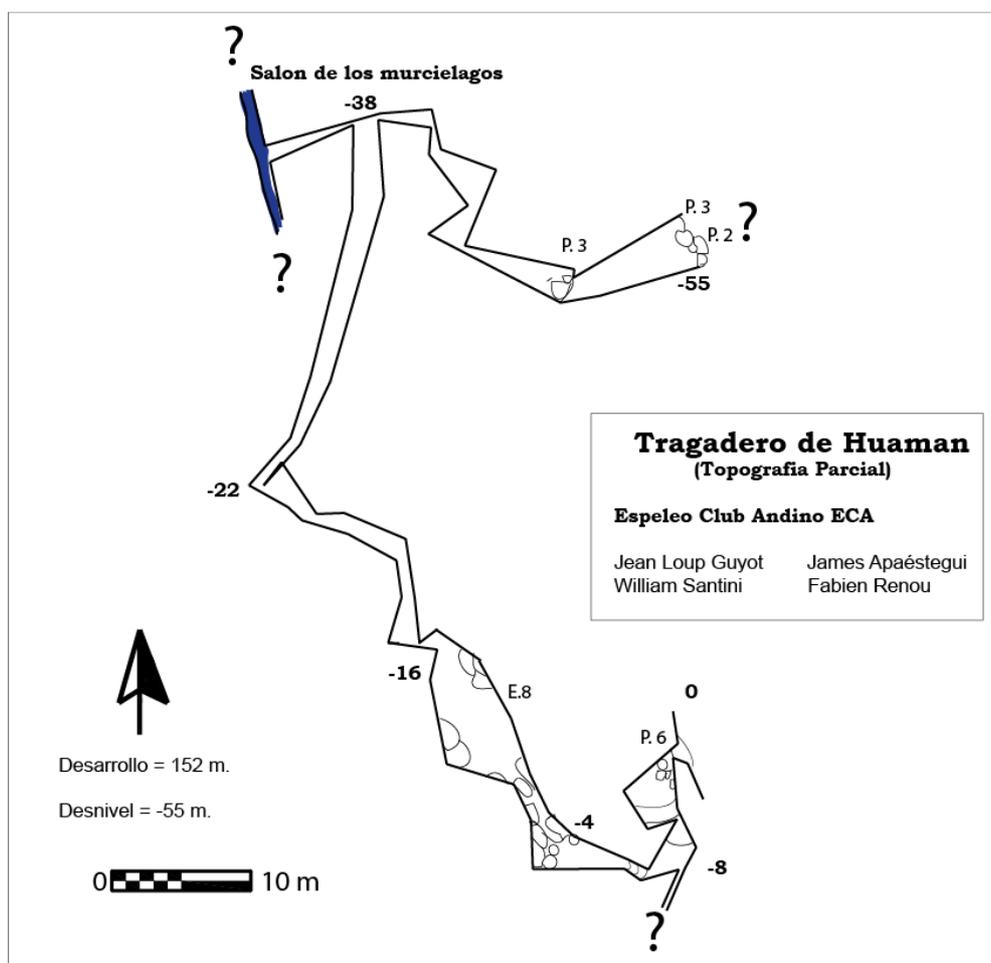
Figura 12: Topografía Parcial del tragadero de Huaman

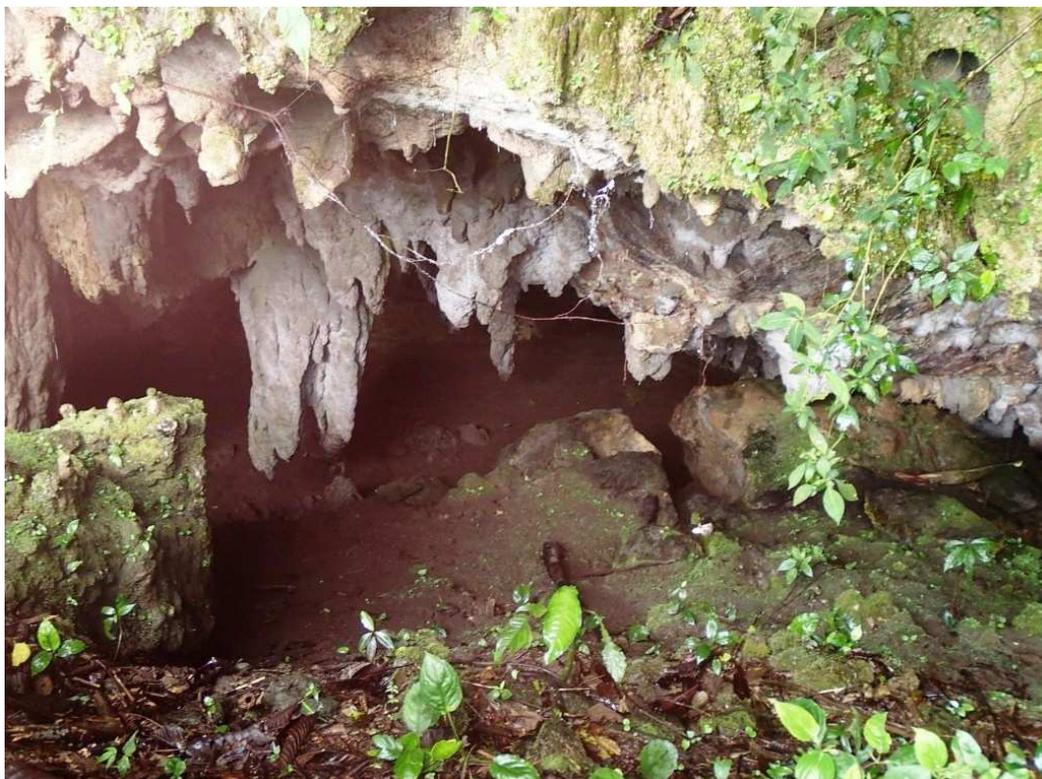
La entrada de la cueva de Monsalve es ornamentada con concreciones notoriamente fósiles. la cavidad no presenta aparentemente un gran desarrollo y se destaca la presencia de murciélagos hematófagos

En la topografía realizada se observa un desarrollo total de la cueva es de 102 m. con un desnivel vertical de 16 metros pudiendo ser mayor en ascendencia.

Figura 13: Entrada de la cueva de Monsalve

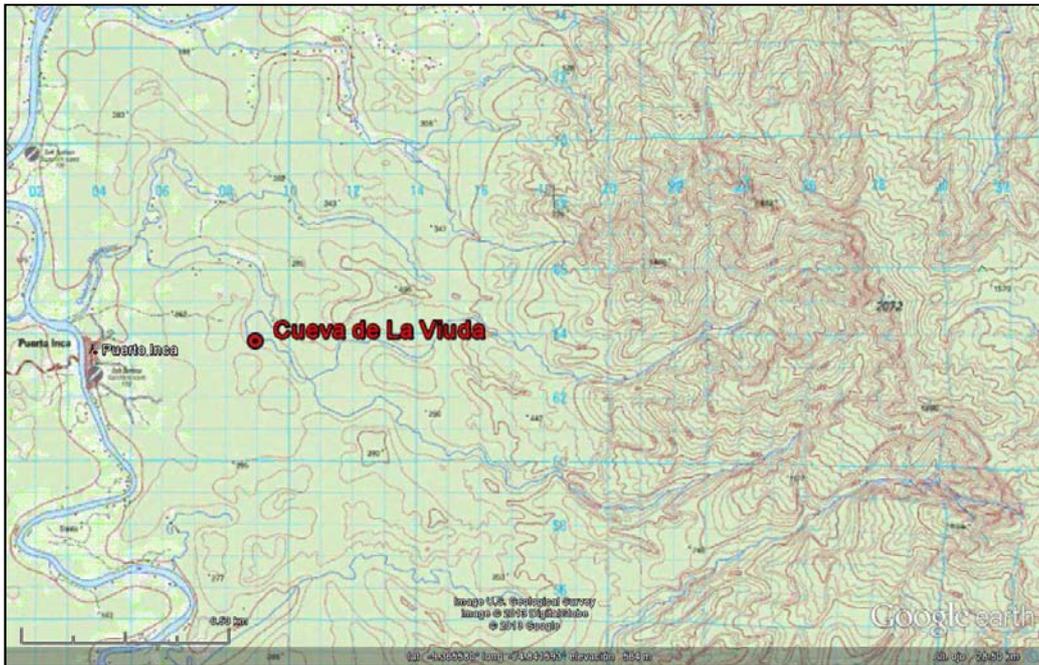
Este sector fue explorado entre el 17 y el 20 de Febrero. Encontramos solamente una cueva (cueva de La Viuda) el 18 de Febrero (Figuras 14 y 15). La cueva está ubicada a unos 10 metros encima del río En el fondo de la cueva localizamos tres conductos pero todos están colmatados. Llama la atención de esta caverna la presencia de pinturas rupestres representando partes humanas como extremidades aisladas y símbolos.

Figura 14: Ubicación de la cueva de la Viuda

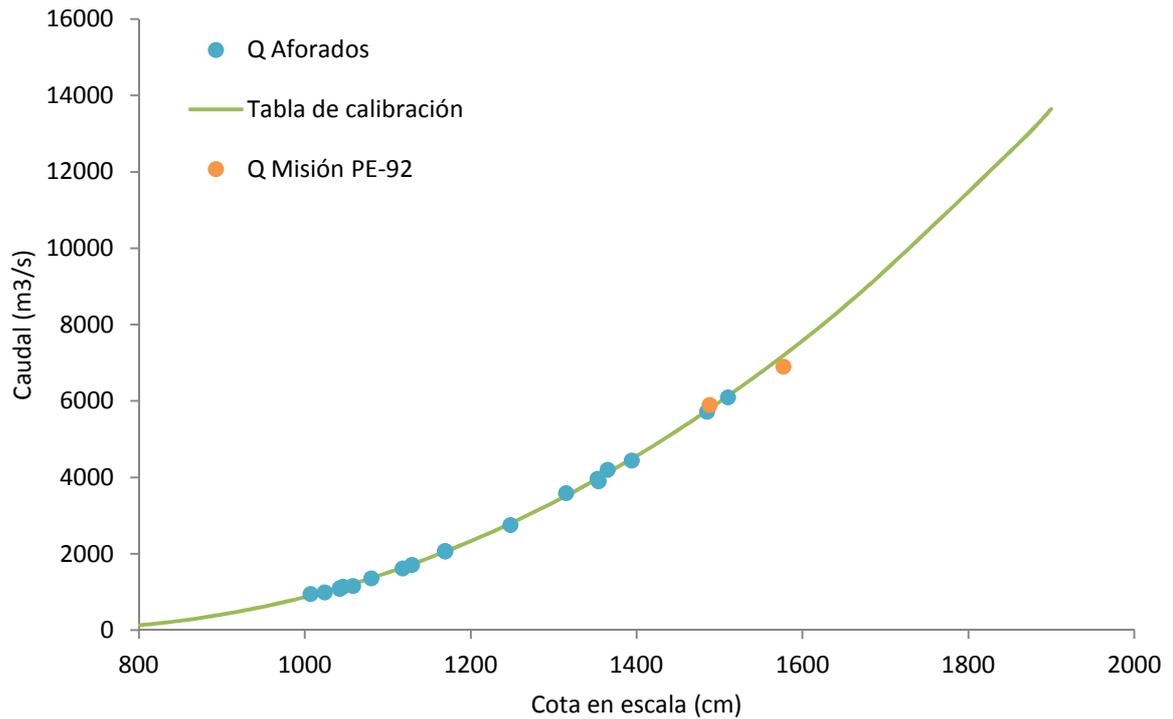
Los caudales medidos en la presente comisión se ubican bien sobre la curva de descarga, cual casi no presenta dispersión (La estación es ubicada después de los rápidos de Chumia). Las fuertes velocidades hicieron los aforos difíciles.

Cabe señalar que faltarían puntos más altos para confirmar esta curva de calibración.

Figura 16: Curva de descarga del río Huallaga calibrada en Chazuta

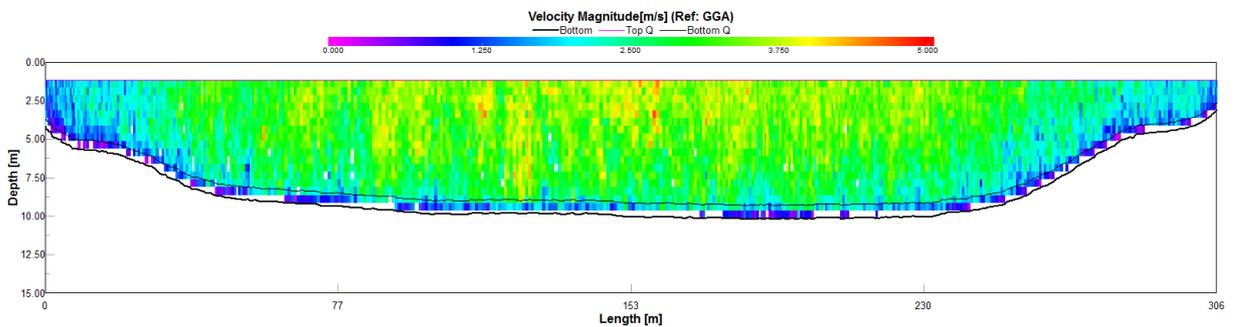
El TransectWinriver muestra velocidades importantes en la sección:

Figura 17: Perfil transversal - sección de aforo de Chazuta (aforo del 09/02/2013)

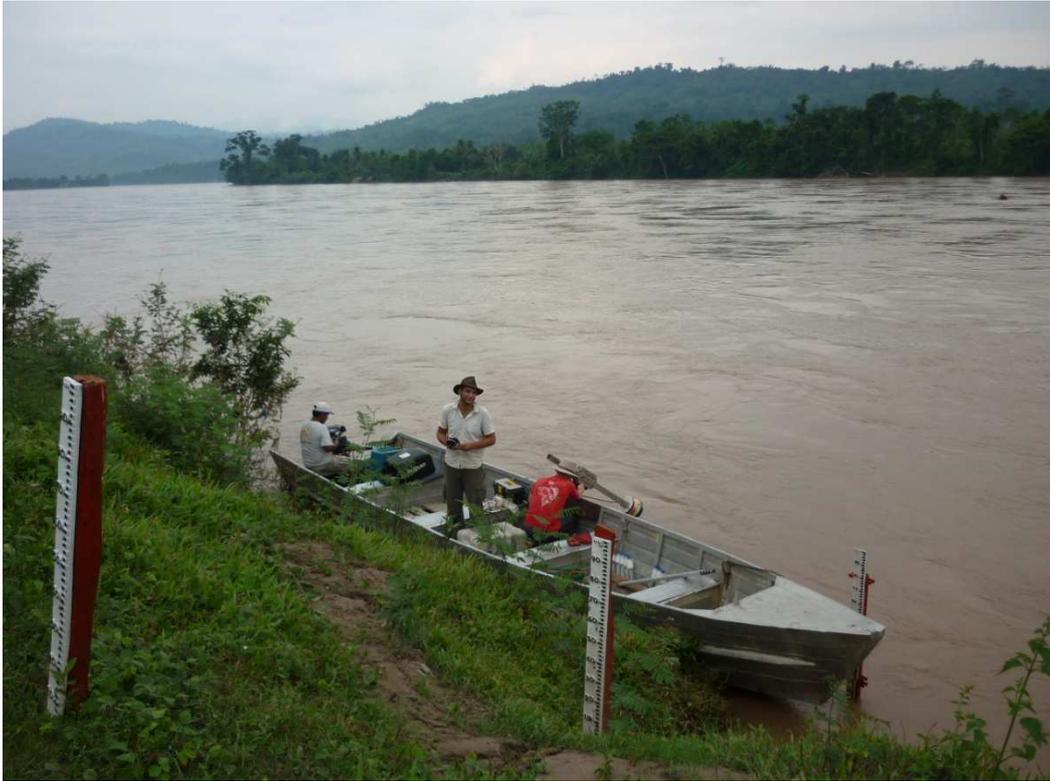
Figura 18: Disposición de las escalas limnimétricas en la estación hidrométrica de Chazuta

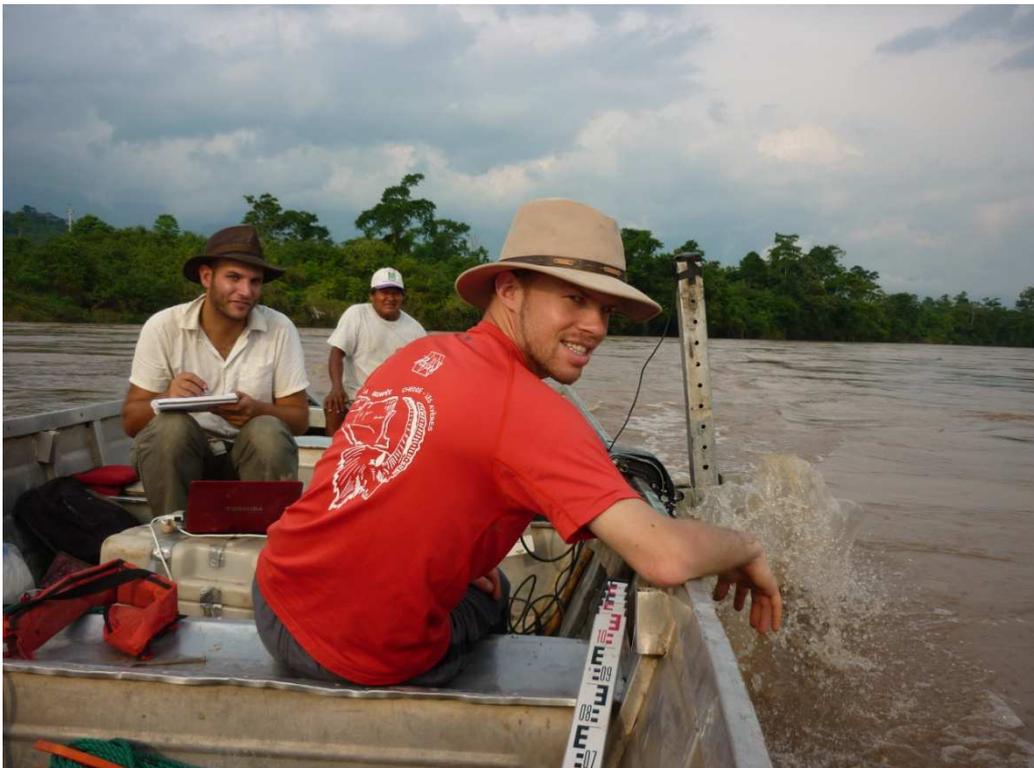
Figura 19: Aforo con ADCP en la sección del río correspondiente a la estación hidrométrica de Chazuta

- Visitar la estación HYBAM-SENAMHI de Chazuta. Aforar el rio (Aforos líquidos y sólidos) para confirmar la curva de descarga y para controlar la relación entre las MES de superficie y las MES medias en la sección.

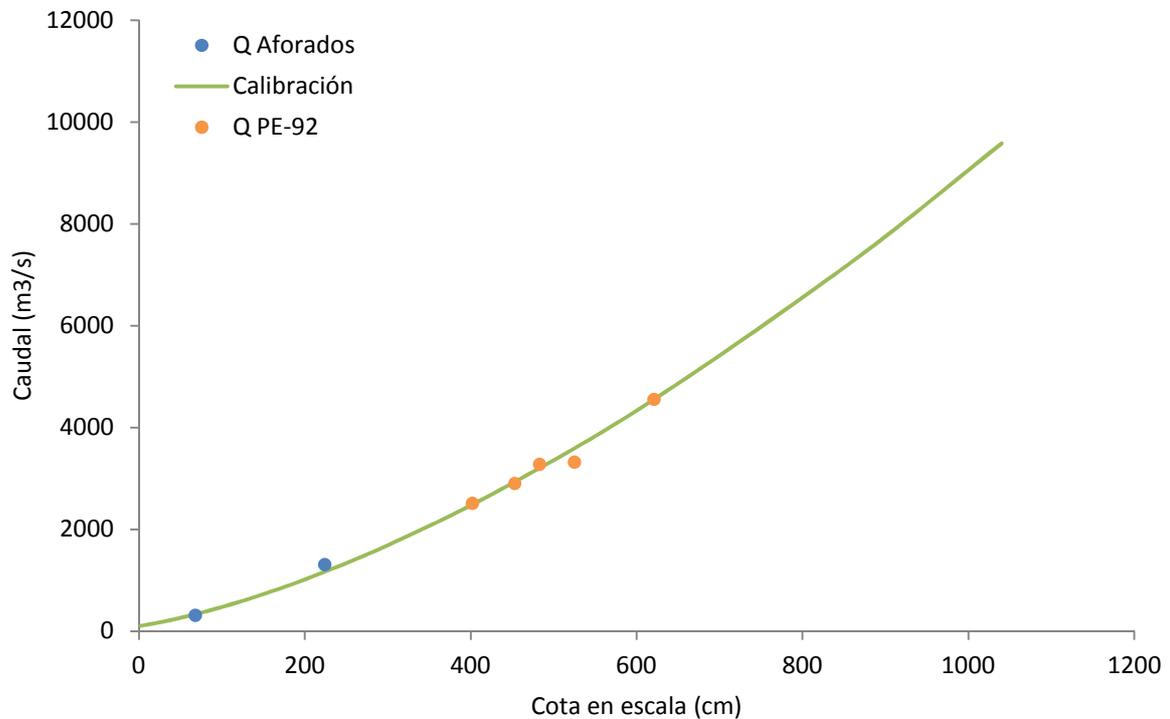
Los aforos de la presente campaña permitieron de construir una primera calibración para la estación de Puerto Inca. En el futuro, habrá que conseguir puntos más altos y bajos para consolidar esta primera curva.

Se puede observar que el río Pachitea en su sección de Puerto Inca puede superar los 10 000 m<sup>3</sup>/s y bajar hasta un caudal muy bajo de algunos centenas de m<sup>3</sup>/s.

Figura 20: Curva de descarga del río Pachitea calibrada en Puerto Inca

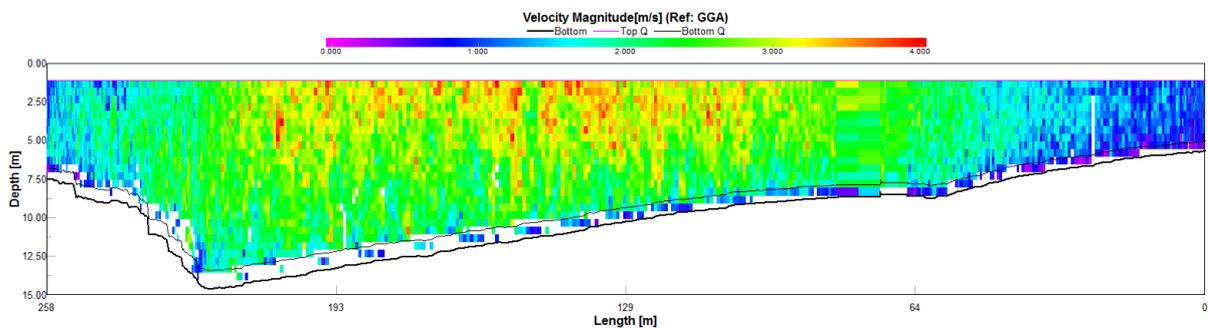
Figura 21: Perfil transversal - sección de aforo de Puerto Inca (aforo del 20/02/2013)

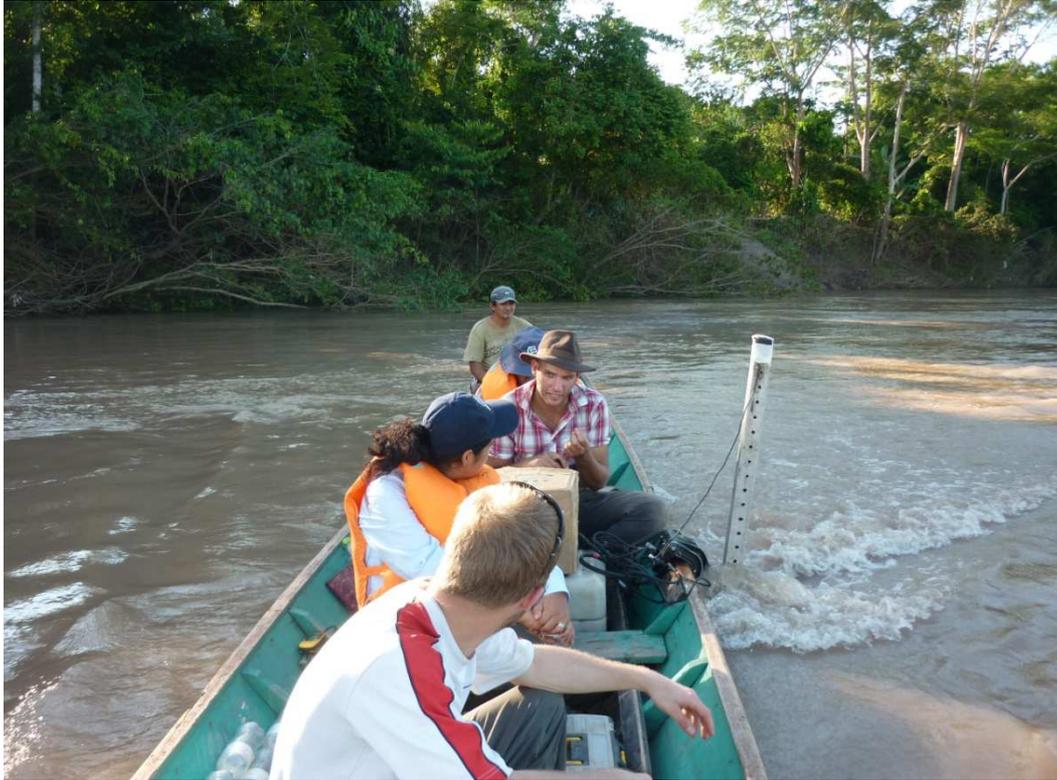
Figura 22: Aforo sobre río Pachitea en la sección transversal de la estación hidrométrica de Puerto Inca y explicación del trabajo desarrollado a los encargados del ANA (Autoridad Nacional del Agua: Sede Pucallpa).

- Visitar la estación HYBAM-SENAMHI de Puerto Inca. Aforar varias veces el rio Pachitea (Aforos sólidos y líquidos) en el fin de construir una curva de descargar y encontrar una relación entre la concentración en sedimentos en superficie y de la sección. Recoger los datos y las muestras del observador, y pagar su sueldo.

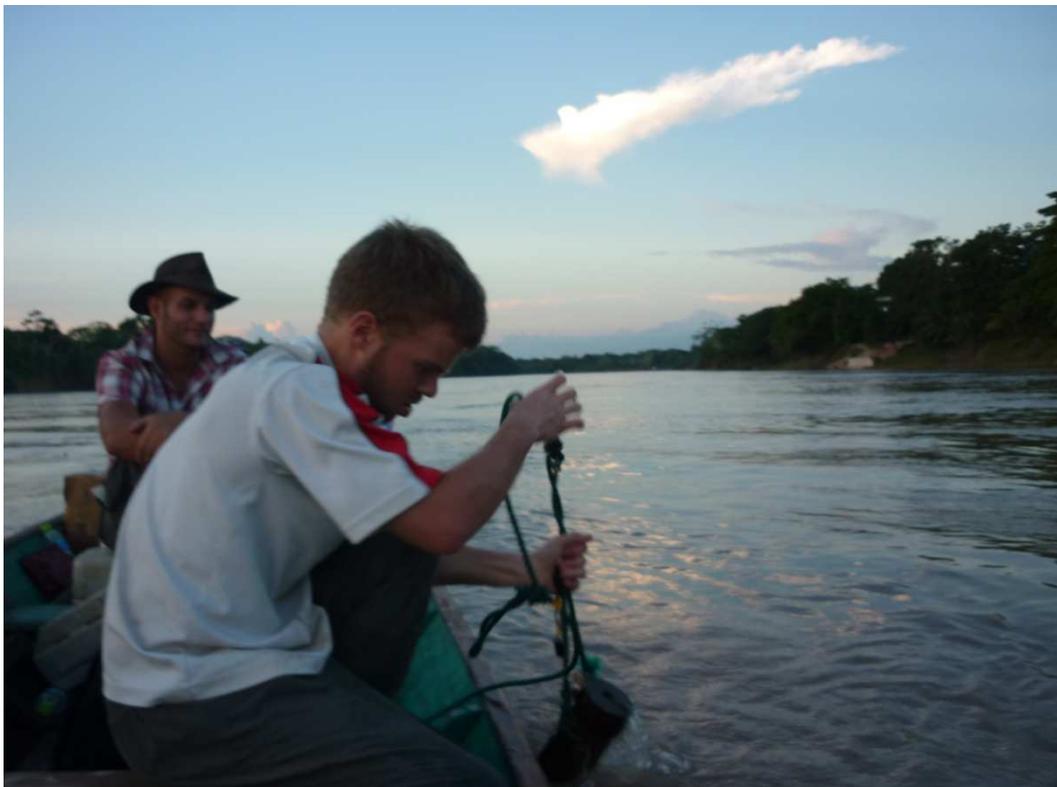
Figura 23: Colecta con granada de las muestras de agua para la medición de partículas en suspensión en diferentes profundidades.

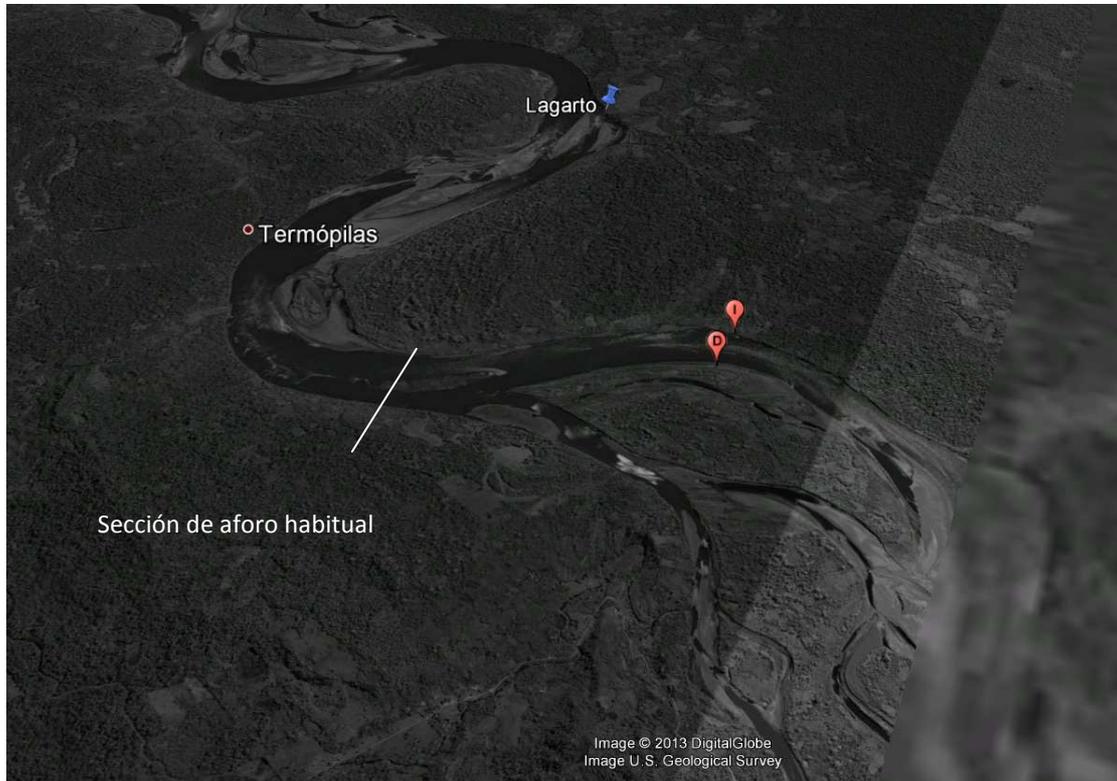
El aforo hecho aguas arriba de la estación no se ubica sobre la curva de calibración: La sección aforada no incluye todo el cauce, al contrario de lo que afirmaron los personales del ANA cuando se escogió la sección.

Figura 24: ubicación de la sección del aforo

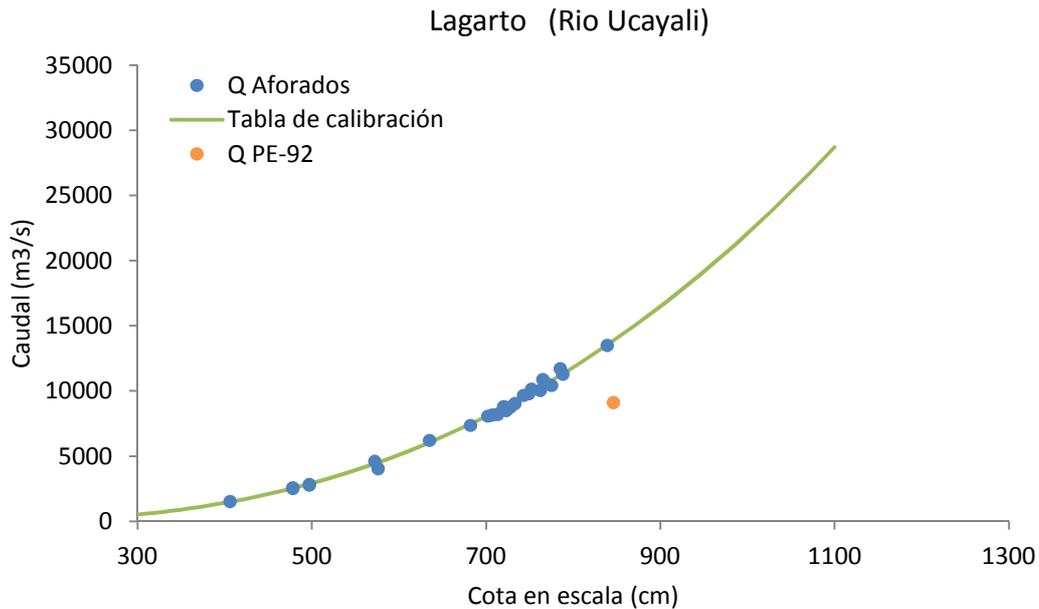
A consecuencia, el aforo se ubica debajo de la curva de calibración:

Figura 25: Curva de descarga del río Ucayali calibrada en Lagarto

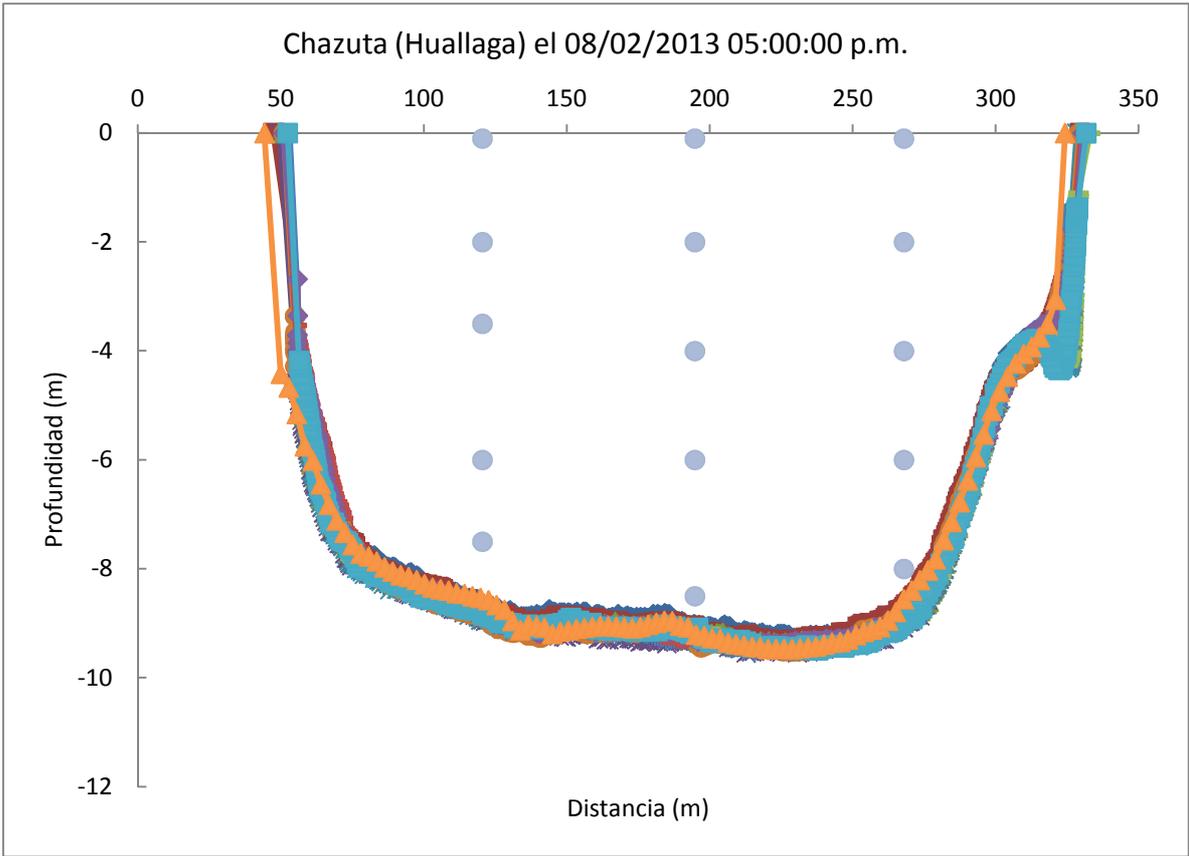
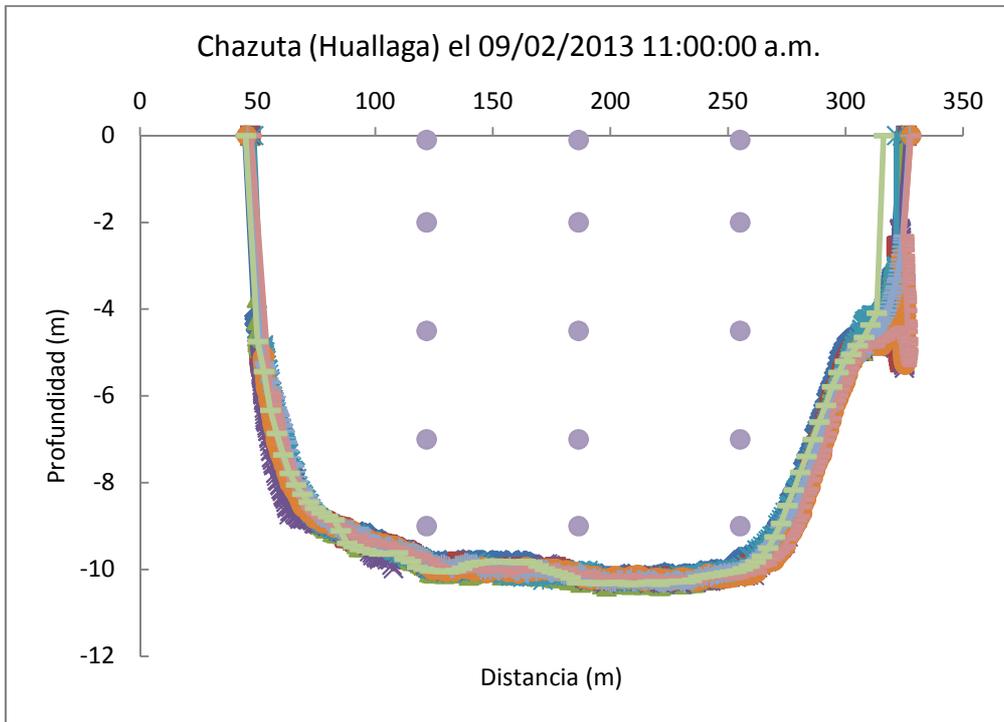
Se tomó 3 muestras de calibración en el lugar donde siempre la observadora toma sus muestras (Calib 1, 2, 3).

Figura 26: Chazuta: división de la sección del aforo sólido.
