# ORE-HYBAM LMI PALEOTRACES PE-92

Soloco, Palestina, Chazuta, Puerto Inca,  
Lagarto

Informe de misión

03/02/2013 – 24/02/2013

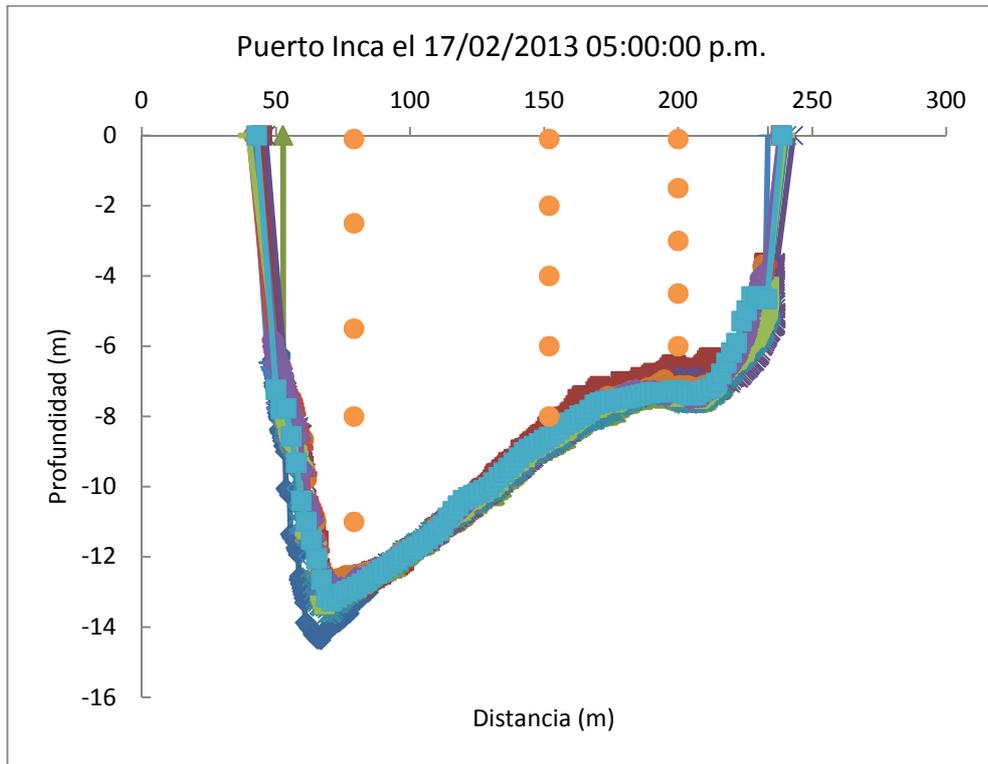
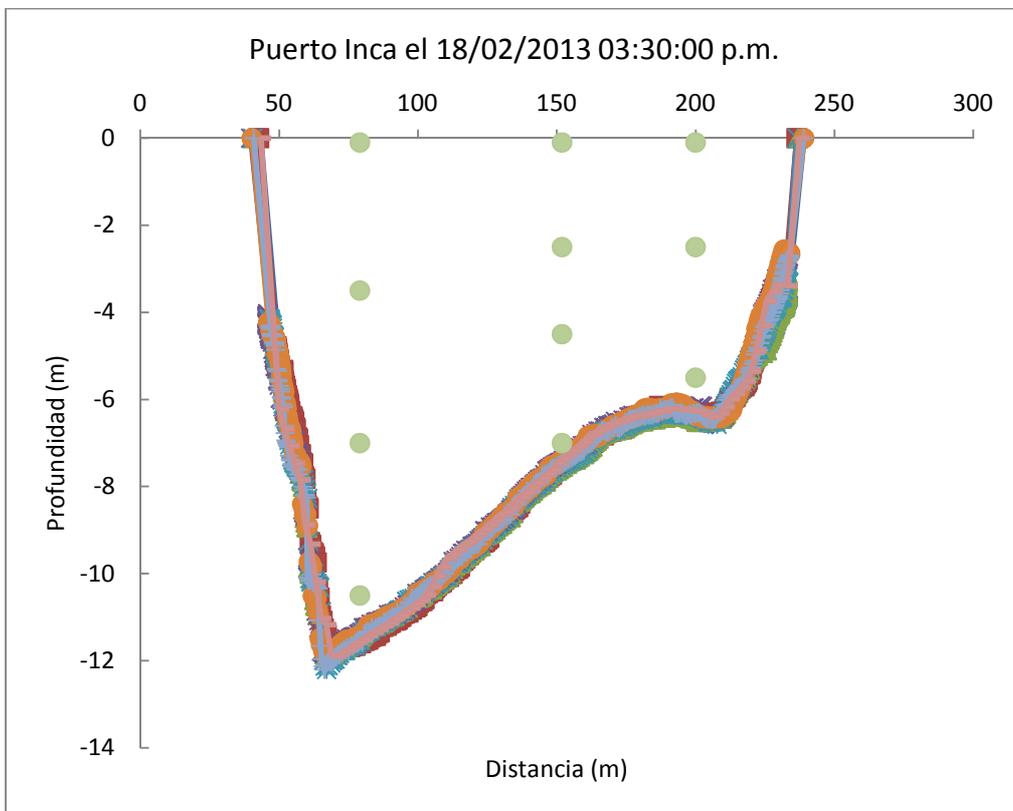
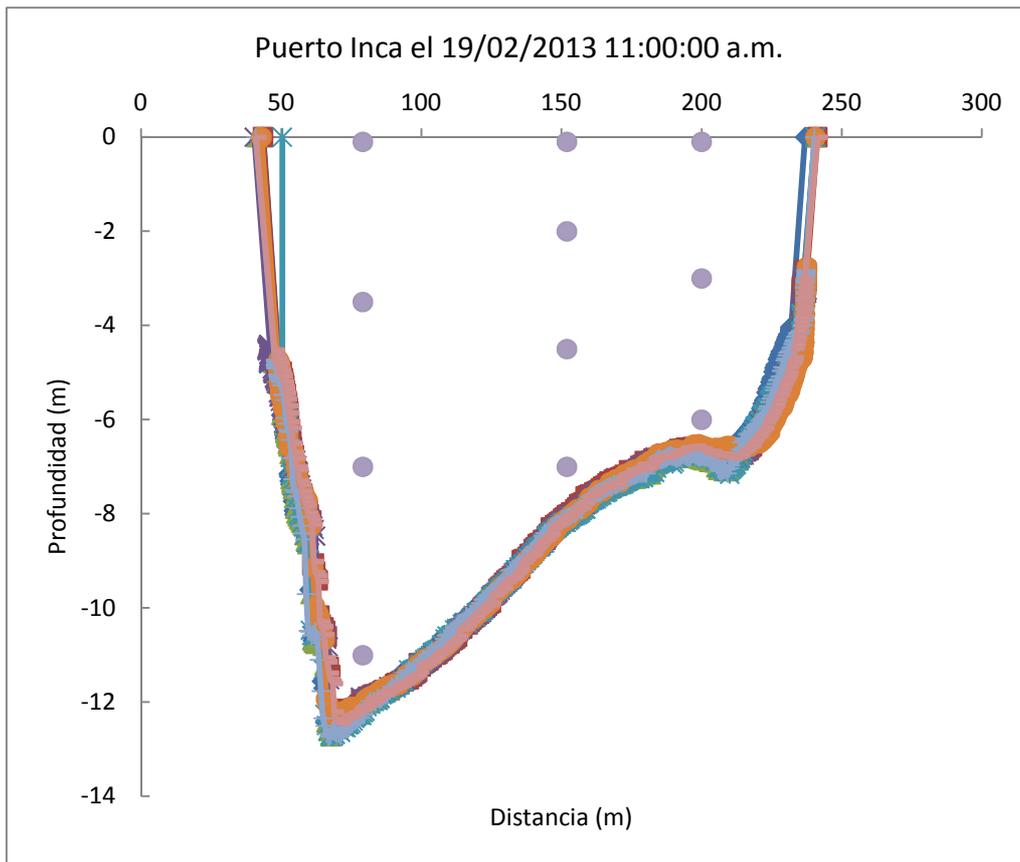
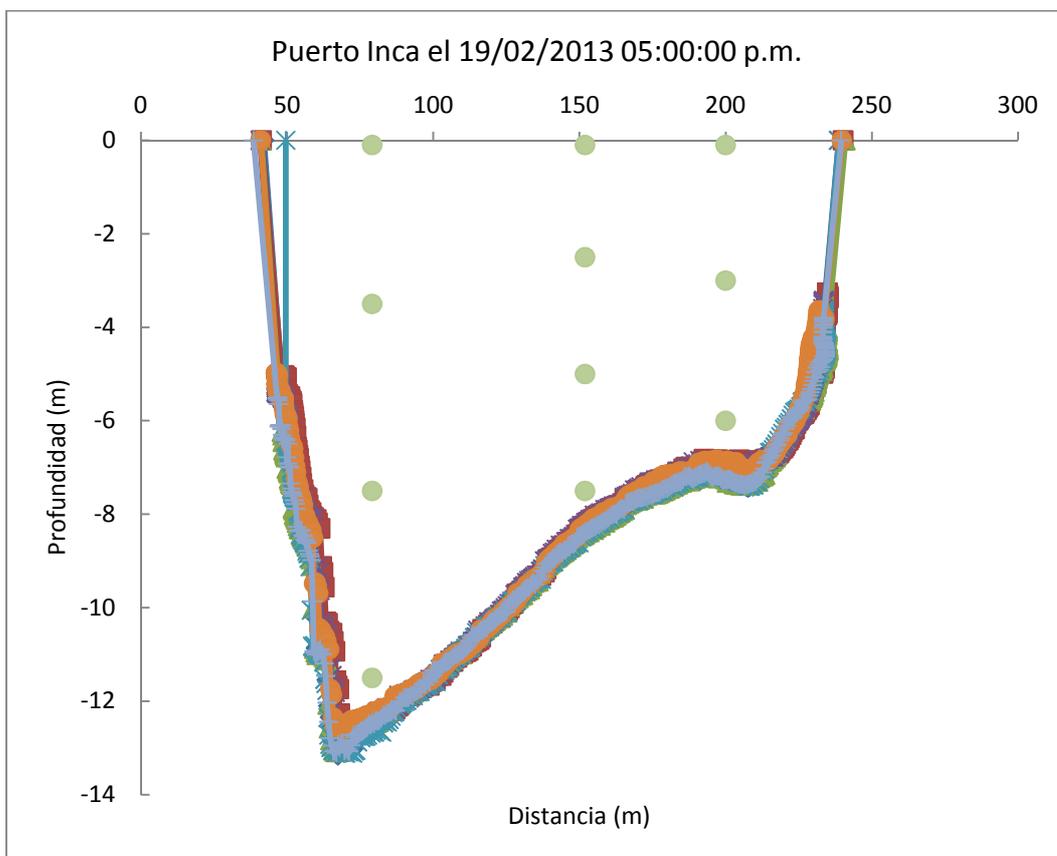
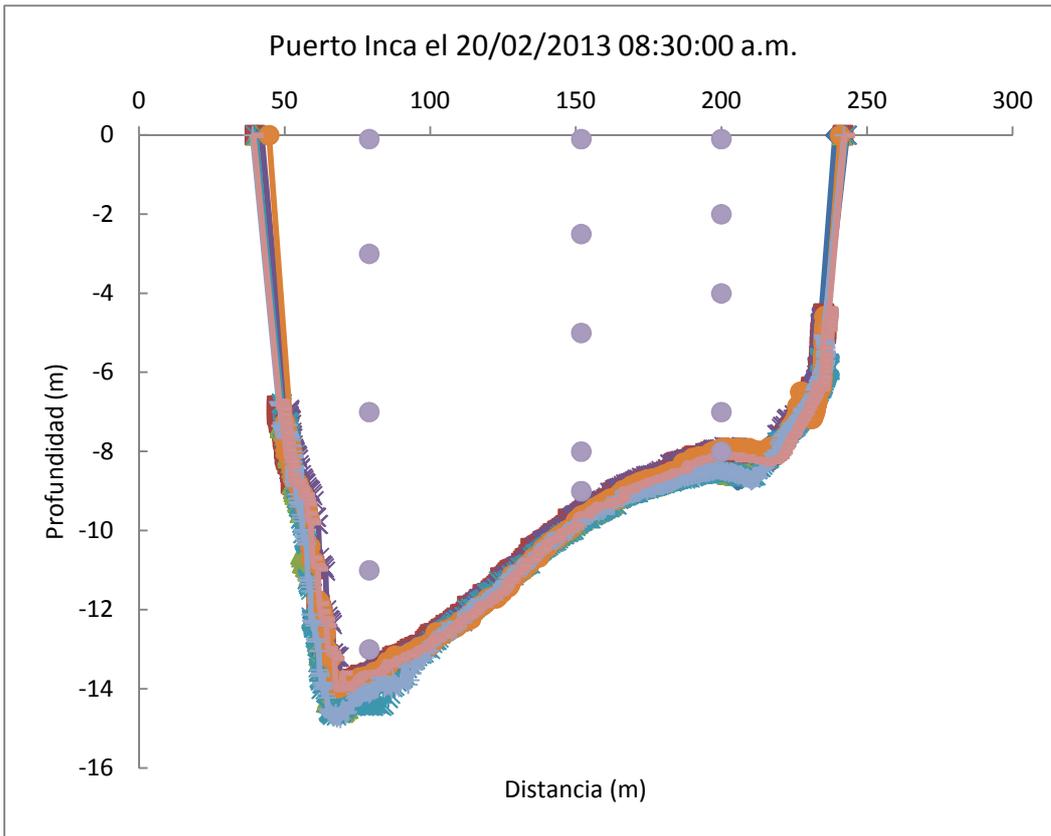
Se tomó 3 muestras de calibración por cada aforo en el lugar donde siempre el observador toma sus muestras (en el centro del río, frente a la escala) (Calib 1, 2, 3).

Figura 27: Puerto Inca: divisiones de la sección del aforo sólido por las diferentes fechas.

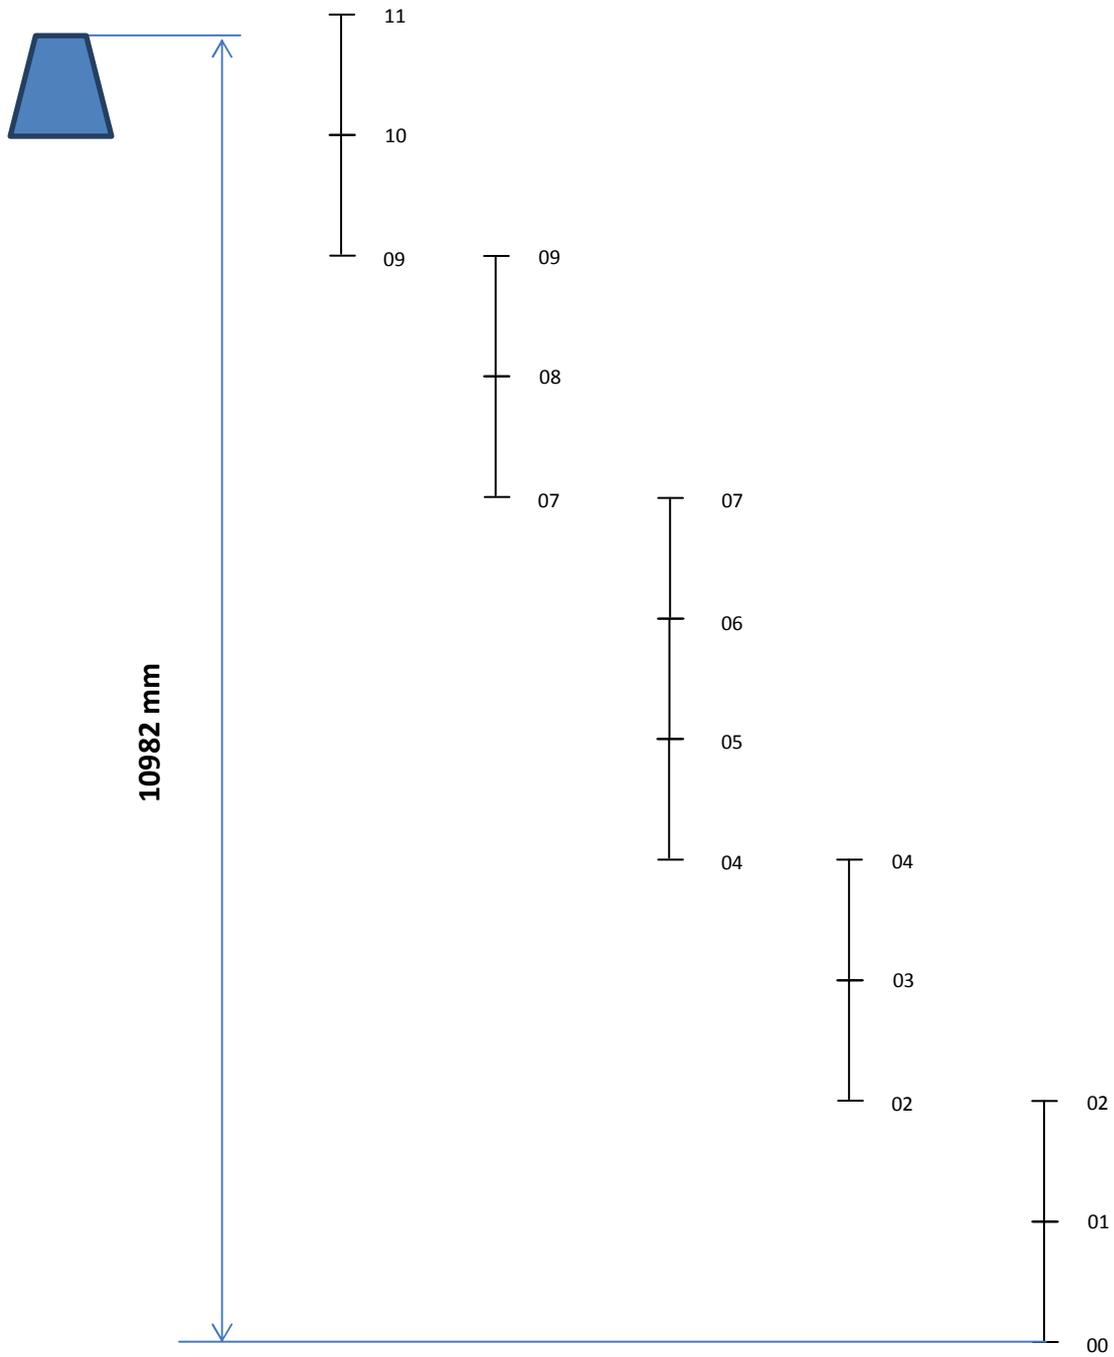
Mojón auxiliar ORE-HYBAM (IRD)  
instalado en mayo del 2012

Figura 28: Esquema de la escala de Puerto Inca

En mayo 2012 se observó que la escala de Puerto Inca no tenía ninguna referencia. Las reglas eran niveladas entre ellas, sin garantía de derivación en el tiempo del nivel. Además, desde 1994, se reinstaló varias veces la escala.

En el futuro, se tiene que instalar en un lugar más alejado de las escalas y muy estable un segundo mojón, que llamáramos **Mojón Principal (MP)**. Este mojón deberá ser georeferenciado con GPS diferencial.

Por fin, la ubicación de la escala es muy mal escogida: los elementos se encuentran en una quebrada, cual sumerja las reglas cada vez que se llene de agua. Los soportes, demasiados altos (de 2 o 3 m), no resisten a la fuerza de las crecidas de la quebrada y se tornean a pesar de ser instalados sobre pilares de concreto. Sería bueno de reinstalar la escala aguas abajo o aguas arribas de esta quebrada. Cabe señalar también que los elementos se enteran con los sedimentos llevados por el río.

Además de esas observaciones, cabe señalar que las fijaciones de la reglas sobre sus soportes de concretos no dejan fácilmente dar correcciones a los elementos cuando se constata un desnivel de las reglas. Se recomienda entonces de instalar los elementos con ojos chinos sobre una platina de acero, cual sería fijada sobre el soporte.

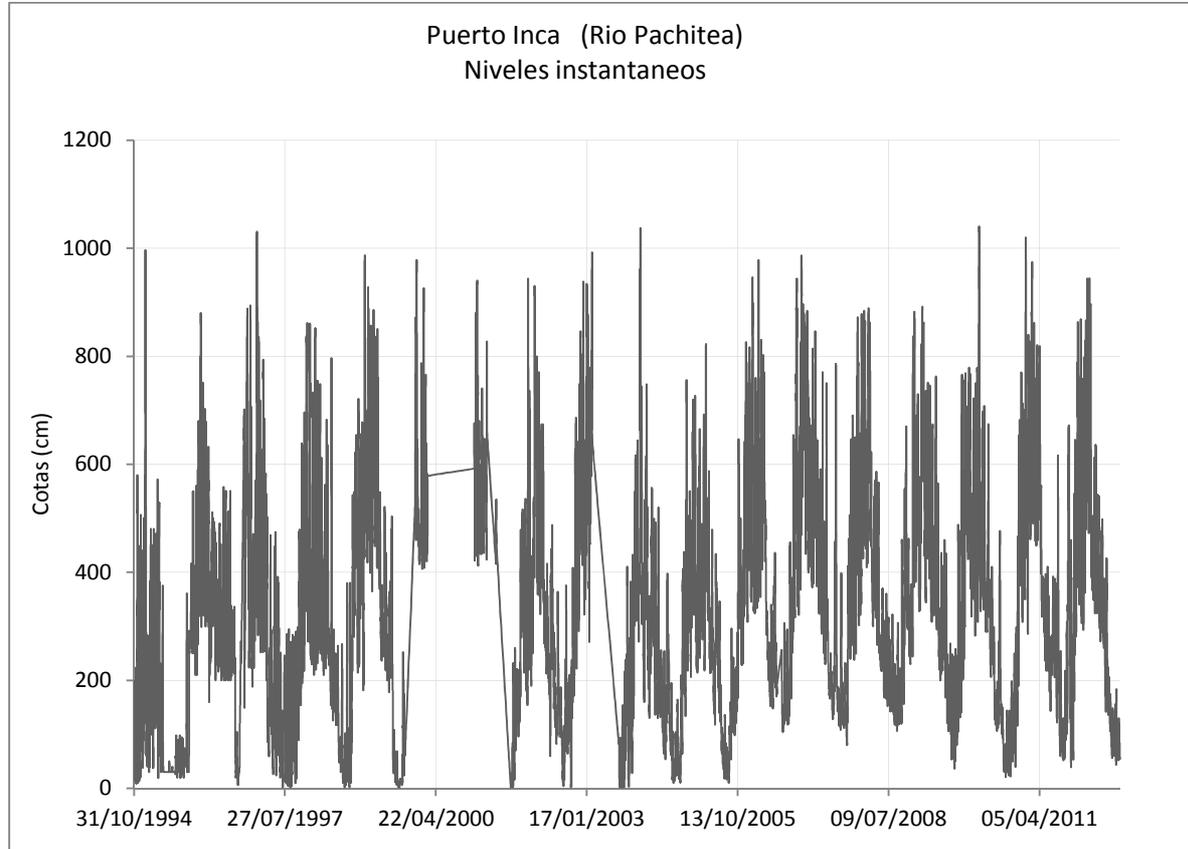
En el ploteo de los niveles observados, **se puede sospechar varias derivaciones de los niveles leídos:**

Figura 29: Niveles instantáneos del Río Pachitea en Puerto Inca

A consecuencia, se instaló a lado del elemento 1100-1000-900 un mojón que llamáramos **Mojón Auxiliar (MA)**. Este mojón tiene un metro de profundidad, con lecho de piedras abajo. En su piso inferior, el mojón tiene 1m de ancho y 60 cm en su piso superior. Encima se colocó un eje de motocar inoxidable, sobre cual se tiene que poner la mira para nivelar la estación. **La altura sobre el cero de la escala del MA es de 10 982mm**, nivel comprobado con nivel óptico el 18/02/2013.
