INFORME
Exploración del ACUEDUCTO ZONA
HUAYLLASCA y de la cueva UYAYOQ
29 y 30 de octubre 2022
Pitumarca – Cusco – Perú

INFORME DE VISITA A DOS SITIOS EN PITUMARCA

MACHU PERQA: El acueducto inka

UYAYOQ: LA CUEVA CON HUELLAS DE UNA MINERÍA REPUBLICANA

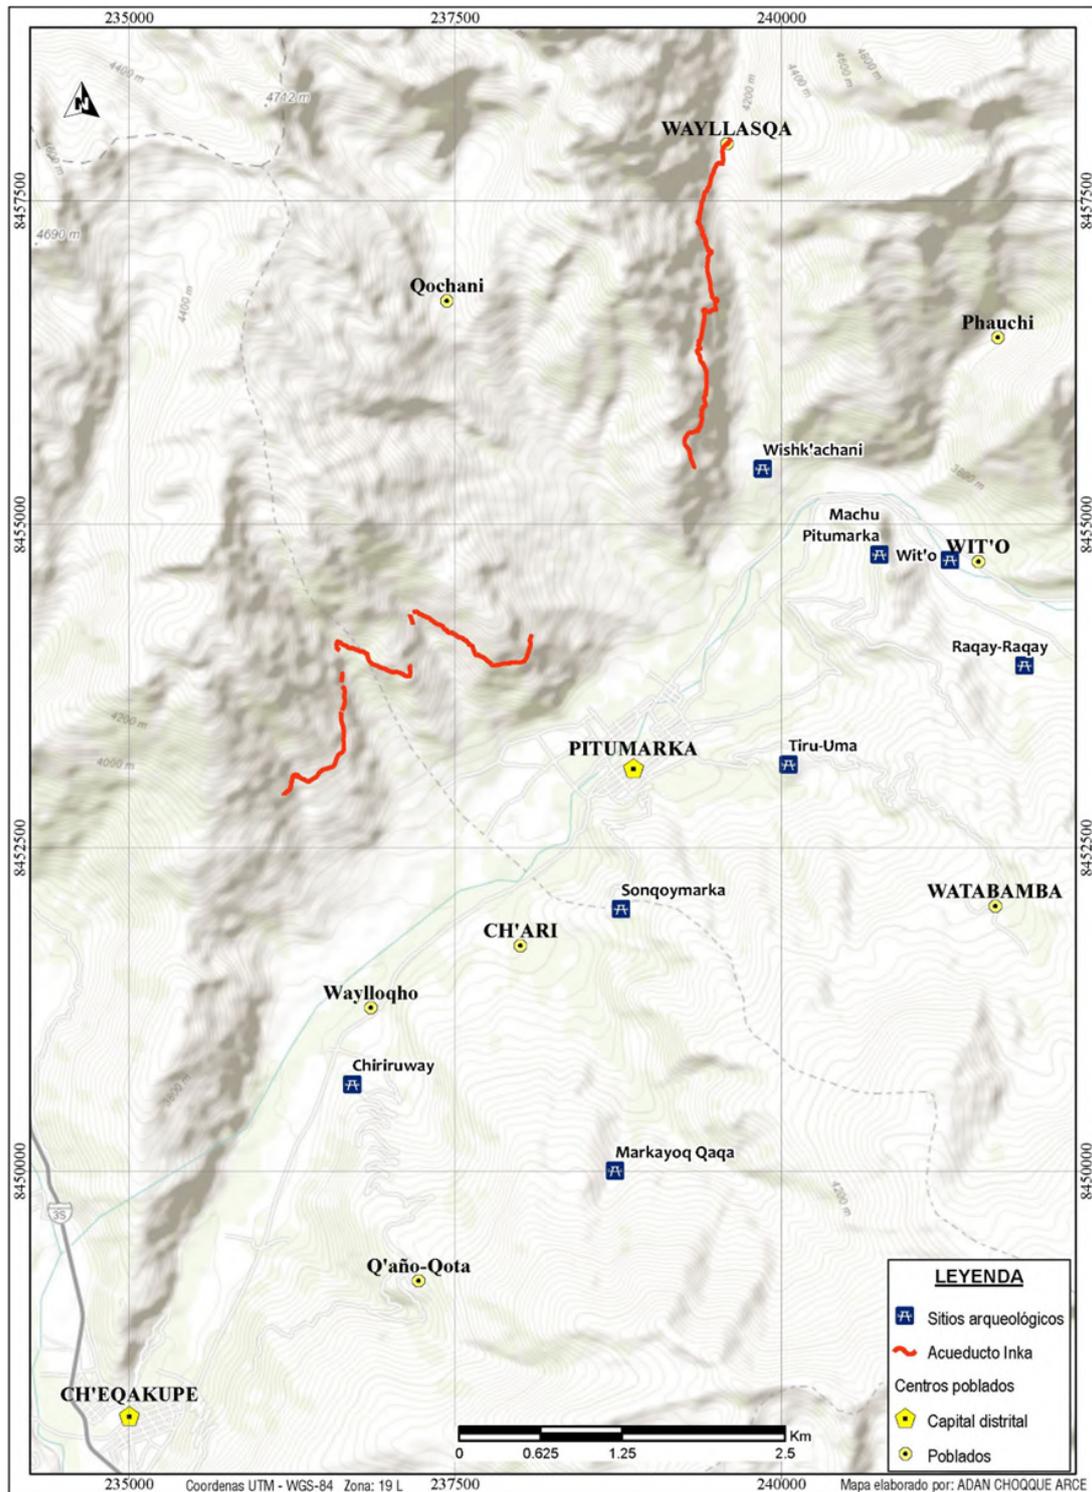
Se trata de un extenso acueducto o canal que sale de la quebrada de Wayllasqa, al norte de Pitumarca, cuyo punto de captación debió ser desde el riachuelo del mismo nombre, y con un recorrido de unos 11 km hasta las alturas de Tambo Kunka, cerca de la actual capital del distrito de Ch’eqakupe, atravesando territorios de las comunidades de Pampachiri, Konsachapi, Hilawe y Kangalli, por las laderas de la margen derecha de la quebrada hacia el sur y luego al suroeste, atravesando colinas y quebradas; en partes solamente con huellas de tierra a manera de terraza y en otras con muros contención, en especial donde hay rocas, siendo adosados a ellas con muros de piedra. En estos sectores los muros se asemejan a los estilos constructivos inka, con piedras sobresalientes o en volado, a manera de escalones para ascender, además, los muros presentan una construcción en seco, sin mortero aparente. En ciertas secciones, la roca madre ha sido adaptada o labrada para el paso del agua.

Recorrido del acueducto con presencia de muros u otras evidencias (Fuente: Choque Arce, 2018).

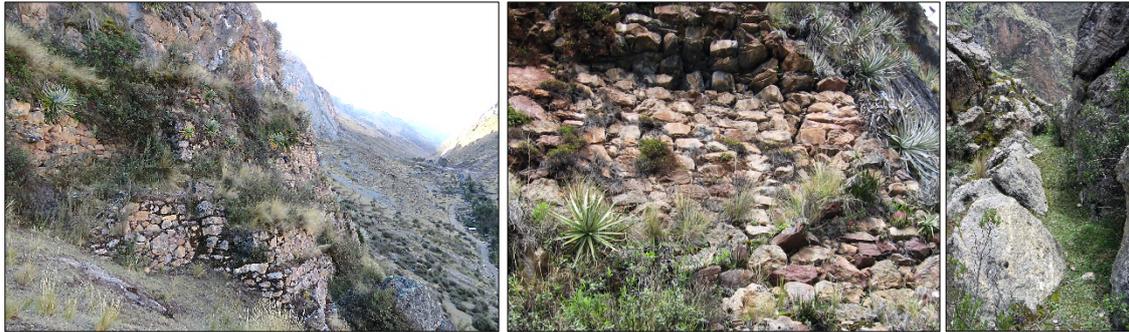
Estructuras y muros del acueducto Machu Perqa.

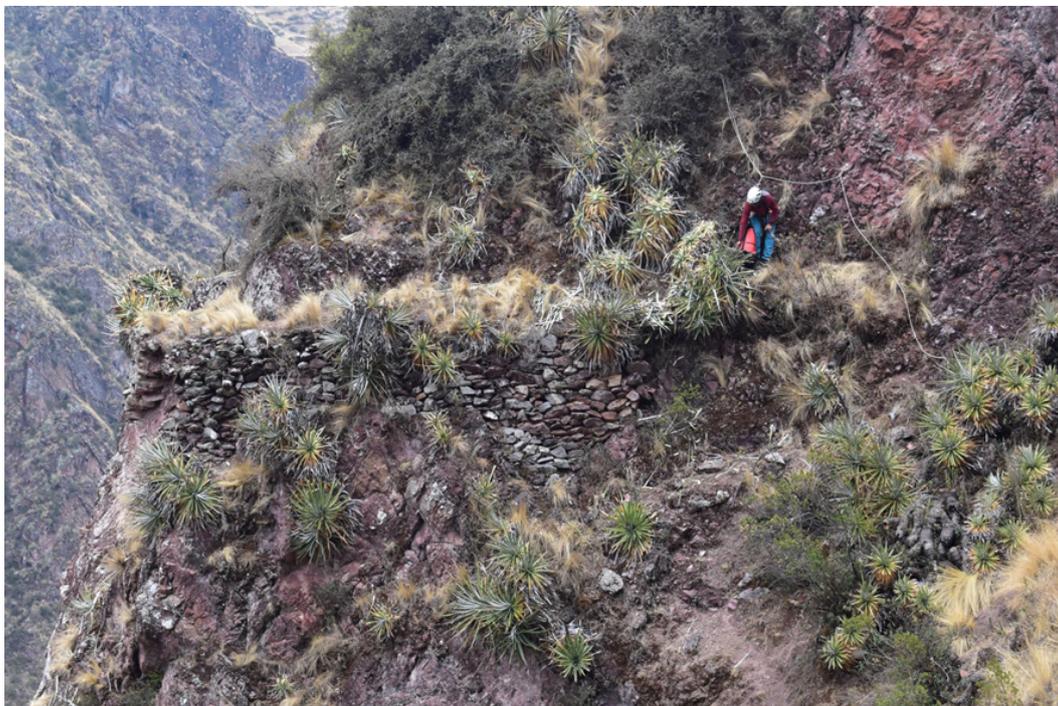
La parte intervenida para la observación fue en el sector denominado Puka Qaqa, por donde los muros del acueducto se hallan adosadas a la roca erguida.

La estructura del acueducto adosado en la roca de Puka Qaqa.

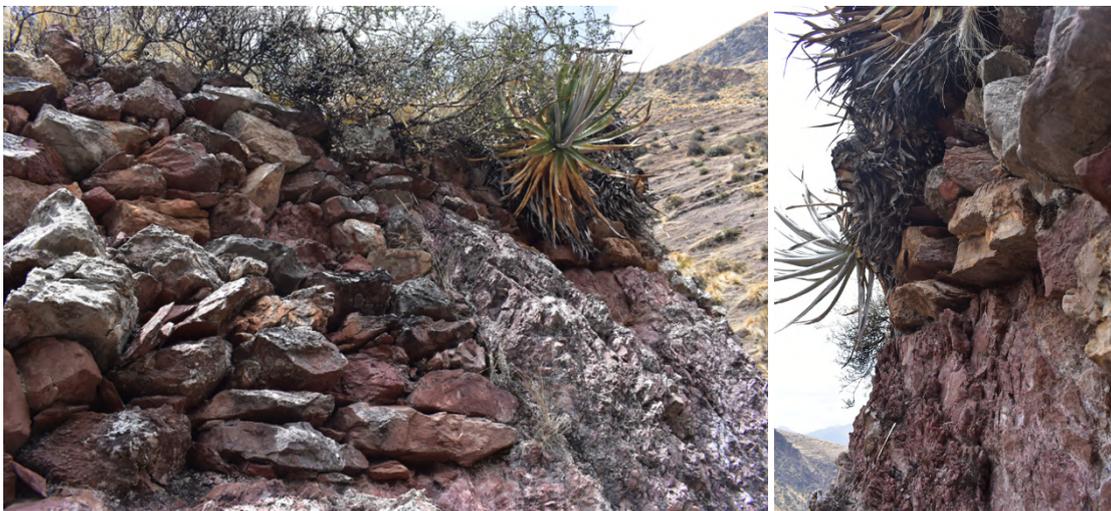
Se observó que, para la colocación de los líticos del acueducto, se aprovechó la forma de la roca matriz en sus paredes verticales, donde se desbastó ligeramente la roca, para la colocación de los líticos semicanteados de menor tamaño en la base, y sobre ellos los demás líticos poco más grandes, hasta la cabecera del acueducto. Las alturas del muro varían en relación a las salientes rocosas.

Comúnmente, los líticos de la porción inferior de los muros son de caliza, mientras que los superiores se caracterizan por provenir de rocas de distintos orígenes y son su mayoría del mismo tipo que la roca madre, lo cual da a entender que parte de ese material fue extraído del mismo lugar, y no así las calizas, que no existen allí, por lo que debieron ser trasladadas desde por lo menos una distancia de un kilómetro.

Disposición de los líticos del muro en la pared rocosa.

Los elementos constructivos no muestran un claro uso de mortero, pero es posible apreciar alguna acumulación de material residual del desbaste de la roca, a manera de partículas de arena, sobre todo en las bases de las estructuras, que pudo servir como mortero.

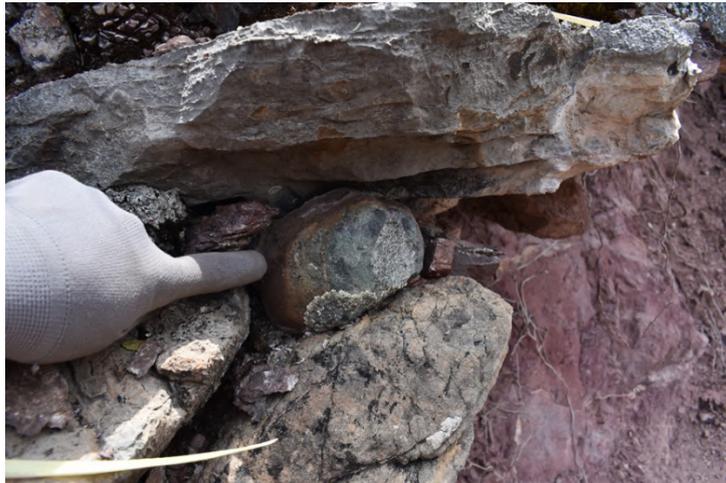
Durante nuestra labor, también notamos la presencia de un lítico de consistencia más dura, colocado entre los líticos del muro, con una forma alargada y redondeada en uno de sus extremos, que bien pudo haber sido empleado como un martillo para el desbaste y la extracción del material durante la construcción de estos muros.

Un posible martillo, entre los líticos del muro del acueducto.

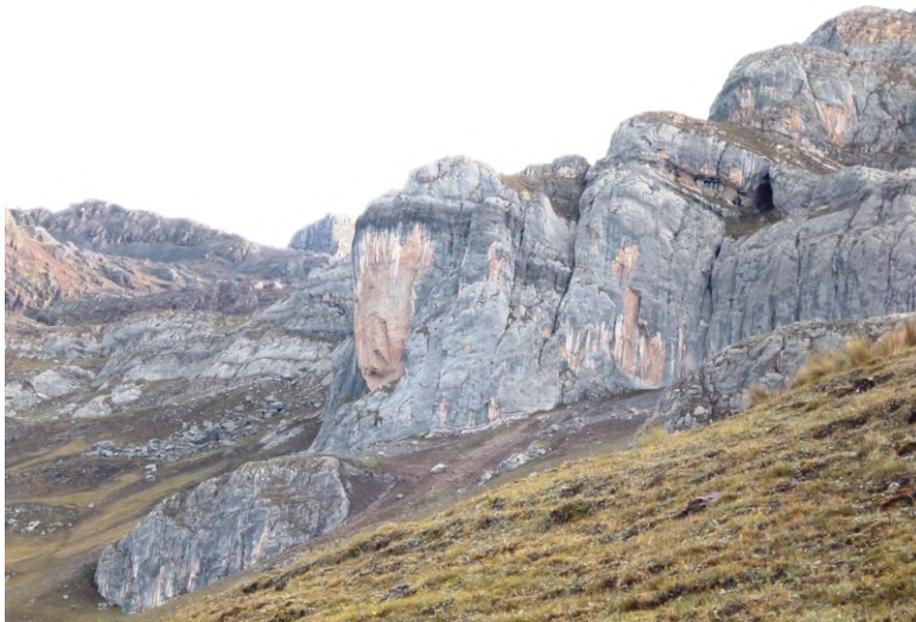
Uyayoq es una formación rocosa, parte de geológica de caliza, extendida en sentido este-oeste, que tiene en uno de sus lados una caverna profunda.

La formación de Uyayoq, con la caverna en la parte superior derecha.

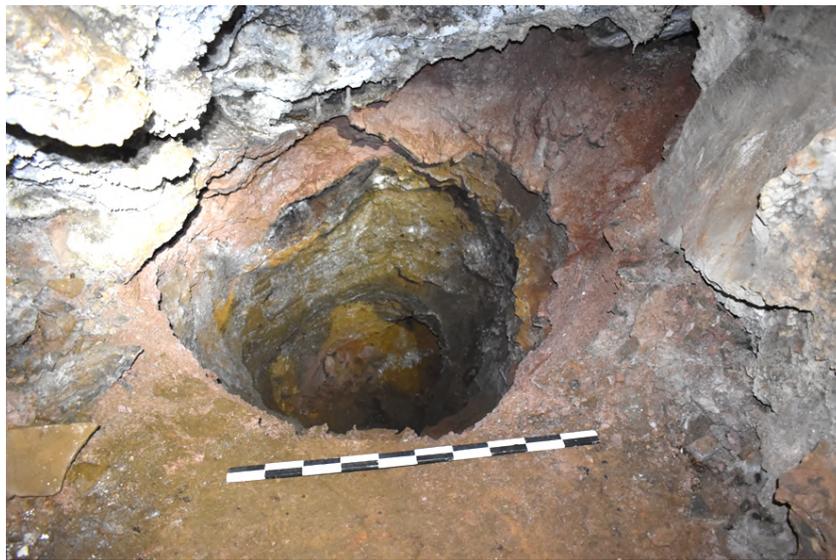
Hacia el fondo de la caverna hay varios pozos excavados en búsqueda de minerales, junto a un cúmulo del material de sedimento extraído al costado. También hay hoyos pequeños cavados empleando piedras o incluso con huellas de dedos humanos.

Pozo de excavación reciente.

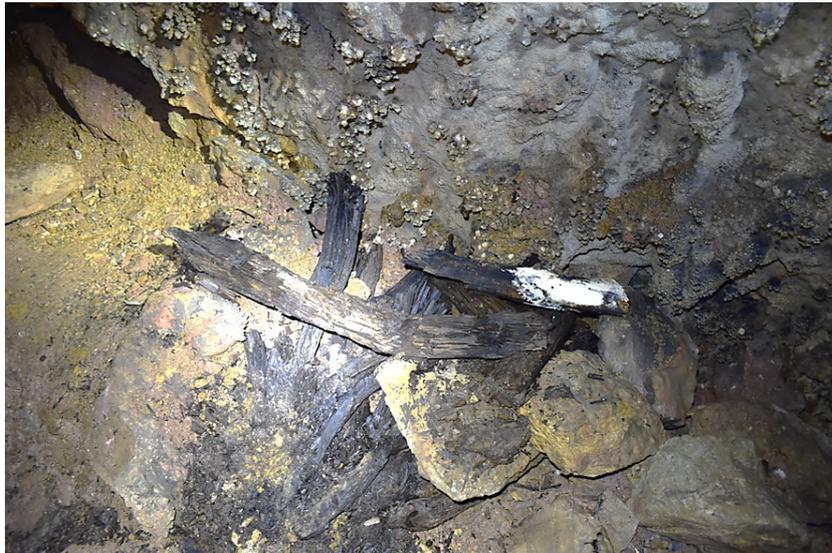
En el fondo de la cueva hay abundantes restos de madera, de grosores y tamaños variados, producto del uso en la antigua práctica de minería artesanal, en estado de descomposición y de coloración oscura por la abundante humedad del ambiente.

Escombros de madera de la minería antigua.

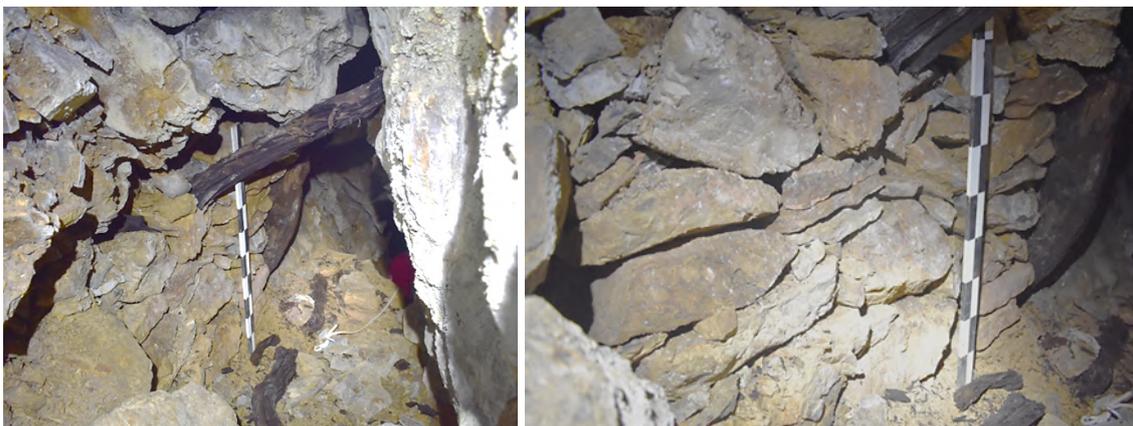
En esta parte, hay cavidades en la sección superior, y a unos 8 metros por encima de la base hay una entrada, a manera de pasadizo, que da a un ambiente de un segundo nivel. Este pasadizo tiene una estructura lateral, que consiste en un muro rústico de piedra, de 1.50 metros de largo y 0.75 de altura, sin ningún mortero entre sus juntas, con un pilar de madera gruesa en la entrada y varias vigas de madera más delgadas, de menos de un metro de largo, que atraviesan desde la cabecera del muro hasta la pared rocosa del otro lado, que hacen también de entibado para evitar el colapso de las rocas sueltas laterales y superiores.

Estructura de pasadizo con muro lateral de piedra, pilar y vigas de madera.

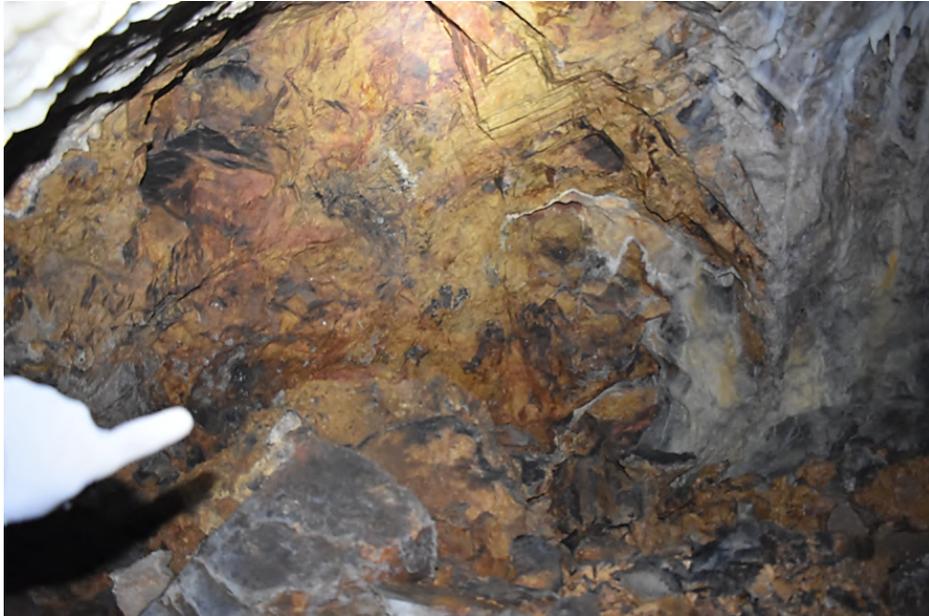
El ambiente superior es alargado e inclinado, con rocas sueltas de diversos tamaños en la base, que se extiende por encima de la estructura del muro y vigas, donde se aprecia el material rocoso que fue desprendido por la acción humana. En esa parte, las rocas son de poca dureza, con una coloración amarillenta, que estaban siendo excavadas en búsqueda de minerales, dejando residuos de roca desmenuzada en la base del ambiente. Incluso, pareciera que

hace poco tiempo atrás pudo haber sido excavado, aunque no se lograron ver huellas de herramientas actuales en la roca.

Ambiente superior donde se extraía material rocoso en búsqueda de minerales.

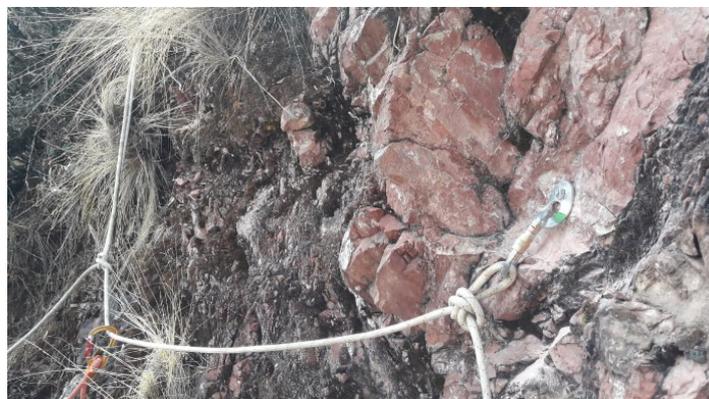
Instalación de progresión por cuerdas, pasamanos.

El equipo valora los accesos, se comienza a preparar la zona para hacerla segura. Se decide montar un pasamanos (40m) que rodea todo el muro de la zona a inspeccionar, para ello tenemos que ir limpiando la vegetación que ha ido cubriendo la zona, se hace un duro trabajo a machete. Se utiliza una cuerda de 50 m, dos anclajes naturales y 10 anclajes tipo parabolt (8mm).

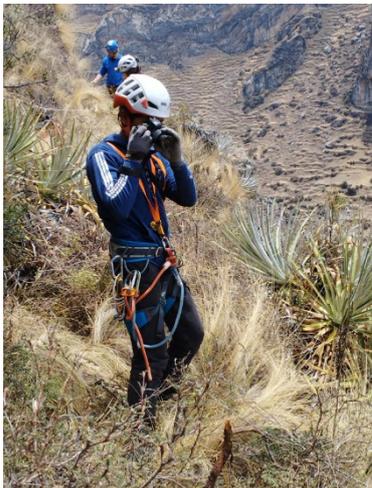
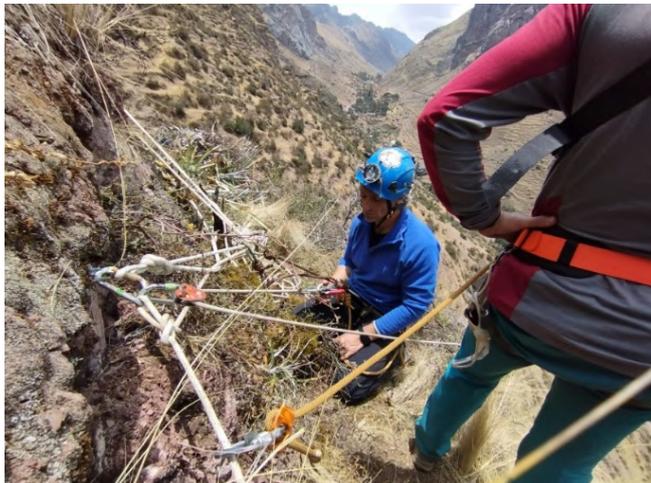
El equipo se divide en dos, uno se dispone a finalizar el pasamanos y otro que monta una línea de descenso para realizar inspección del muro. Se equipa a Adán con equipo completo para trabajo en verticales para descenderlo de manera segura. Para ello se monta una línea de descenso, compartimos un punto del pasamanos y hacemos otro taladro para instalar parabolt 8mm, utilizamos polea microtraxion al punto de anclaje y Ceci controla el descenso mediante Stop. Adán ya está en la vertical, lo notamos tenso, puesto que es su primera vez en la vertical pero entusiasmado por poder acceder donde nunca antes lo había hecho. Realiza sus comprobaciones, hace fotografías de la zona y tras 15 minutos lo volvemos a subir a la zona del pasamanos.

Instalación de cuerdas para descenso.
