# COMPORTAMIENTO HIDROGEOLOGICO KARSTICO DE LAS CALIZAS EN LA GENERACION DE PELIGROS GEOLOGICOS DE LA CIUDAD DE ABANCAY

Fluquer Peña Laureano [fpena@ingemmet.gob.pe](mailto:fpena@ingemmet.gob.pe)

S. Villacorta, F. Jaimes & E. Condori

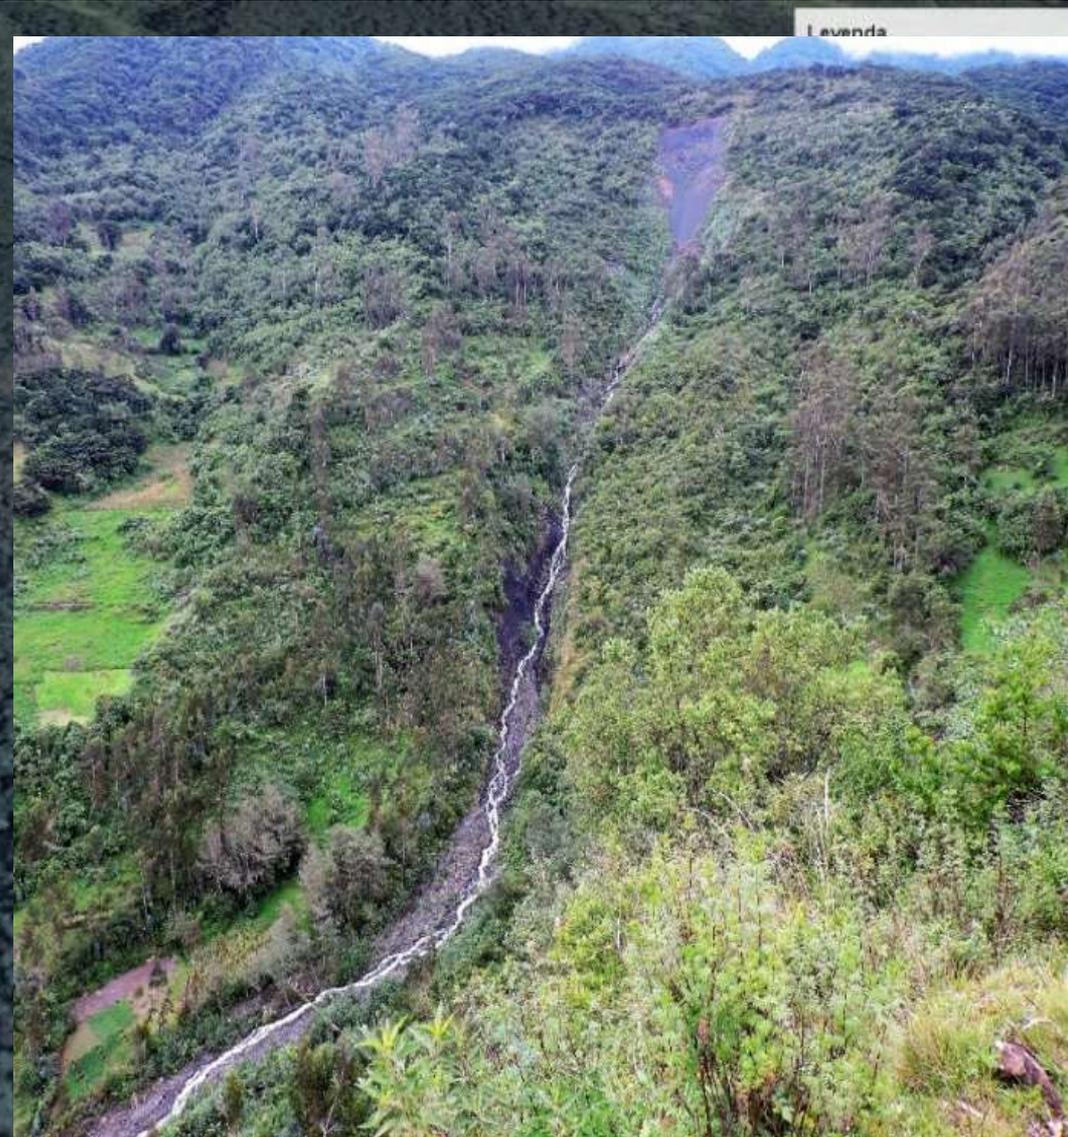
Manantial Saguanay = 230 L/s.

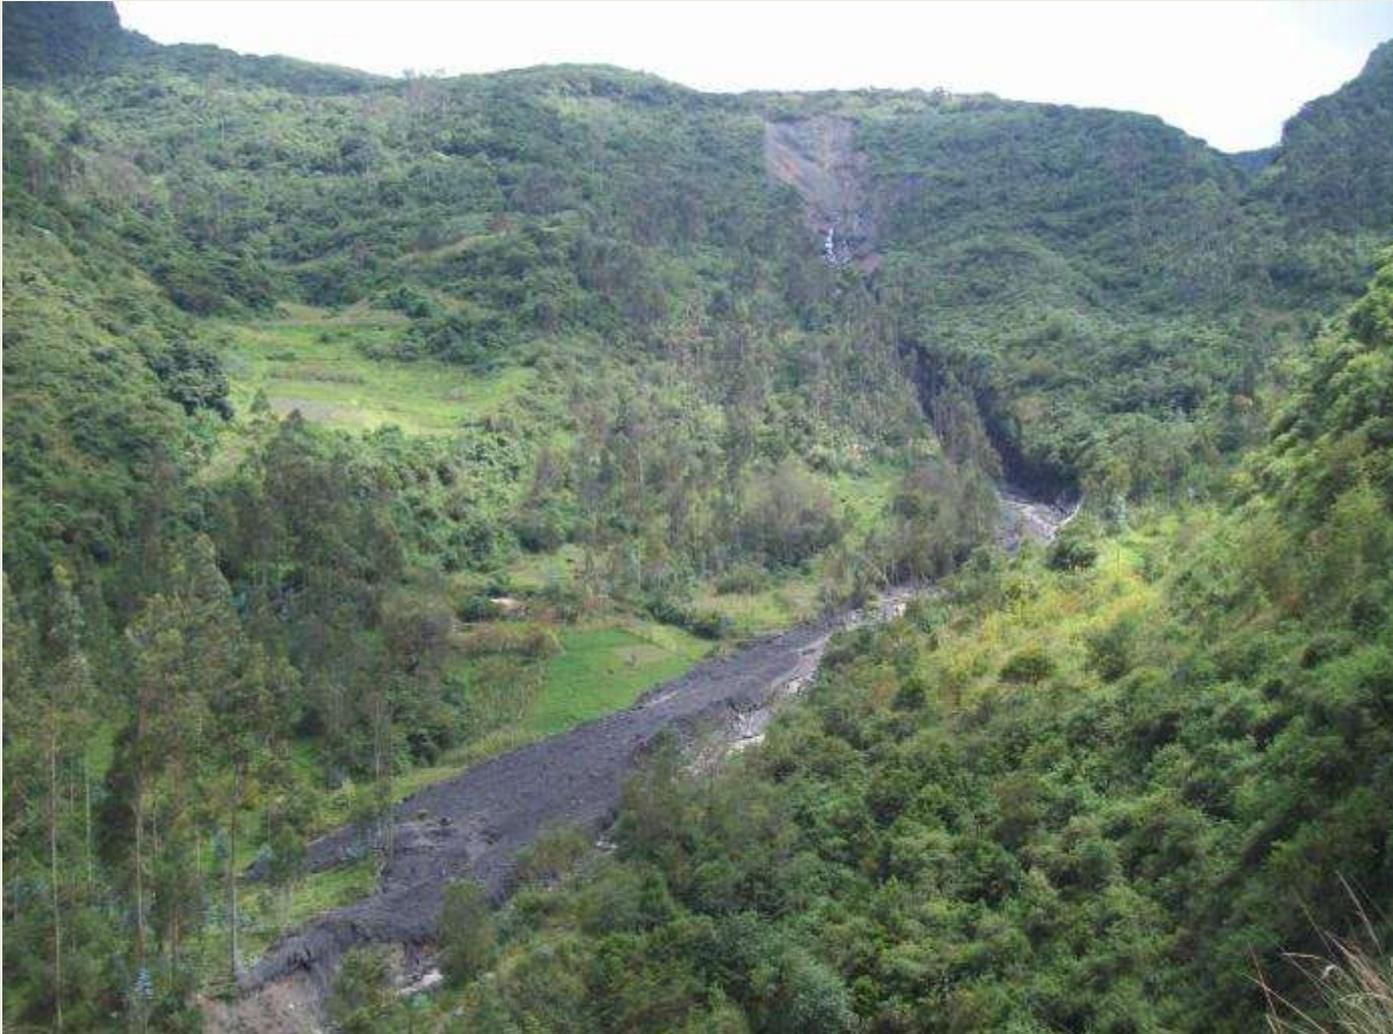
# AVALANCHA DE DETRITOS DEL CERRO CHUYLLURPATA (2012)

Cicatriz de antiguo deslizamiento

Avalancha de  
detritos

Inicio del flujo de detritos

**Flujo de detritos del cerro Chuyllurpata (Tamburco, Abancay)**

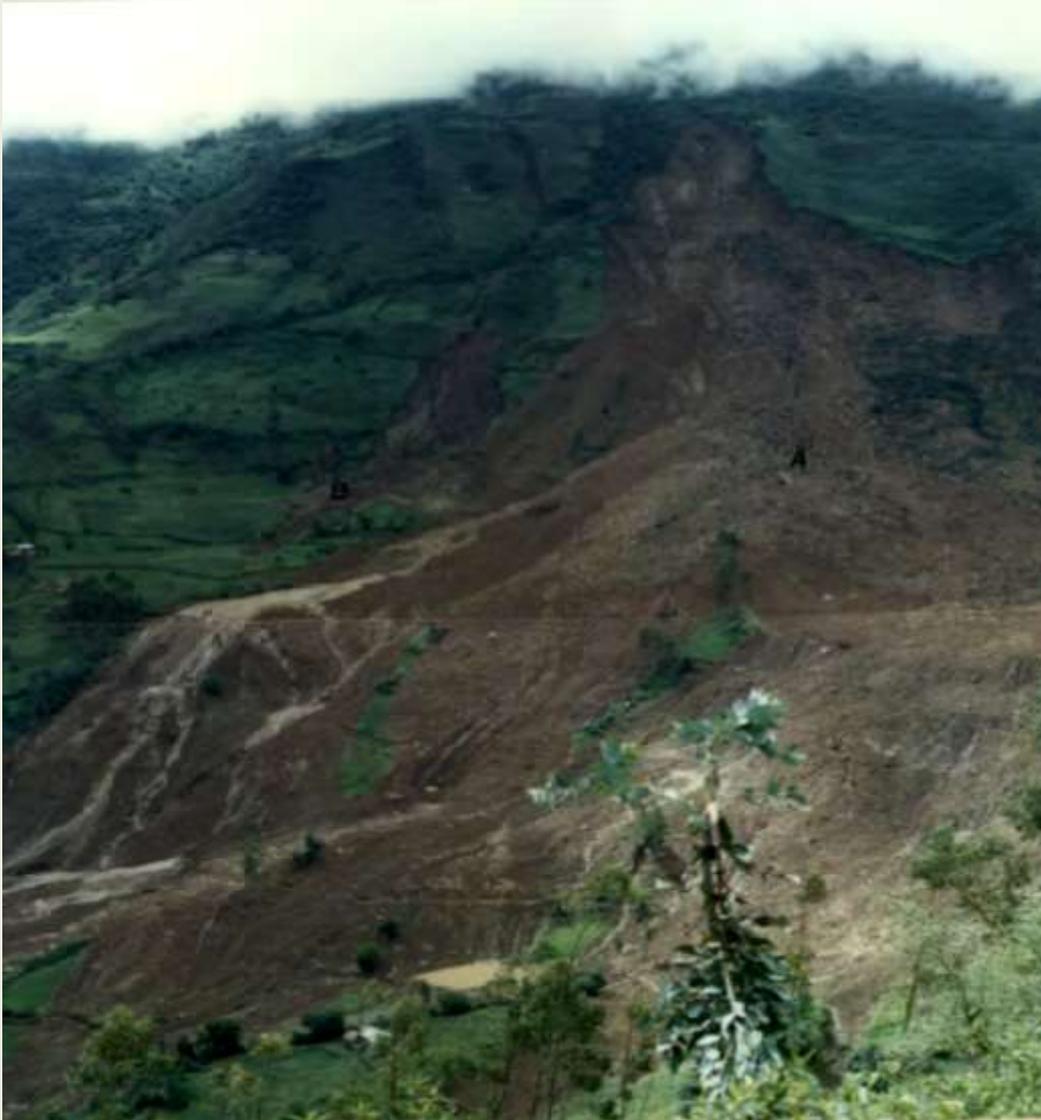
## DESLIZAMIENTO-FLUJO DE COCHA PUMARANRA (1997)

causó la muerte de 122 pobladores, 53 familias damnificadas y 60 viviendas arrasadas en los caseríos de Ccocha y Pumaranra.

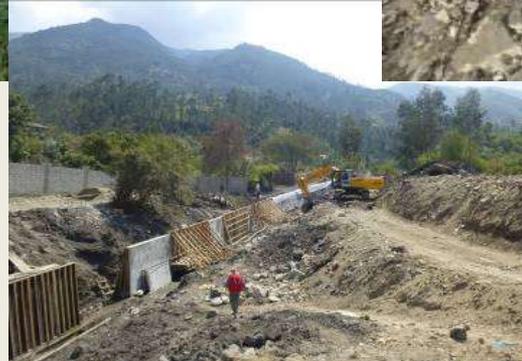
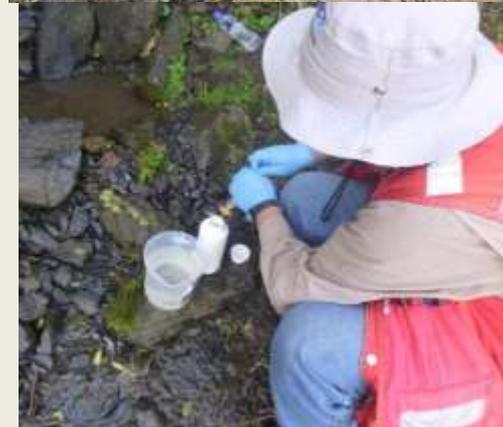
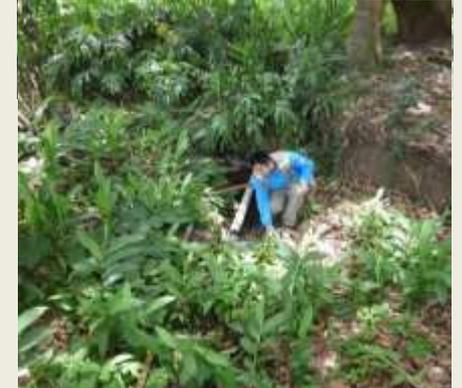
Ensayo de permeabilidad realizado en el vaso de la laguna Uspsa'qocha.

Foto 4. Toma de muestras del manantial Uspsa'qocha, que alimenta a la laguna del mismo nombre.

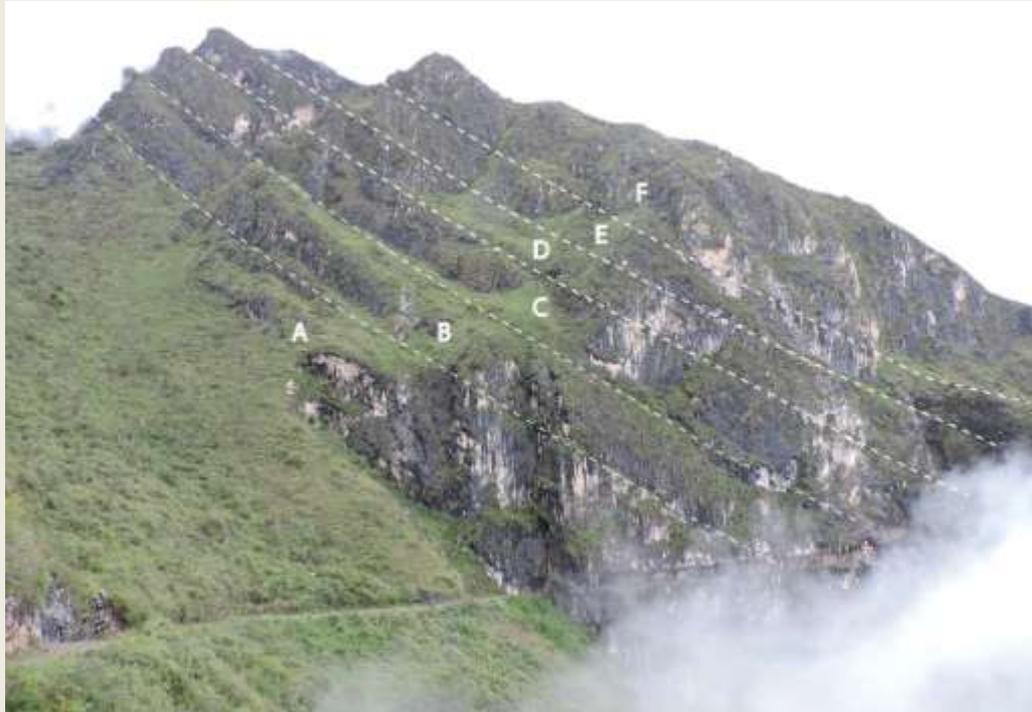
Calizas del Grupo Copacabana en estratos gruesos - cerro Huaracuyoc

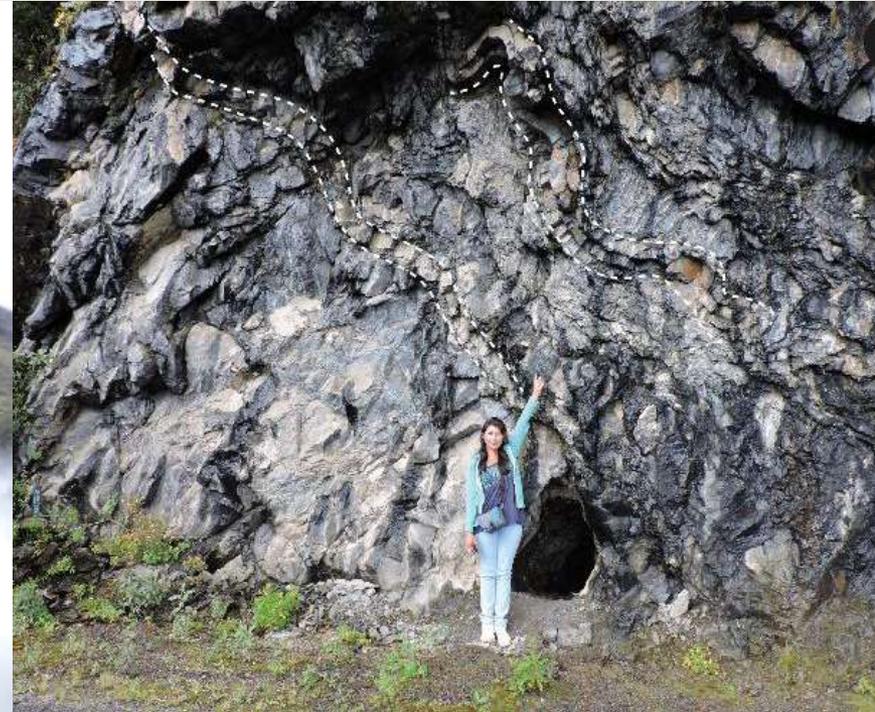
Calizas con slumps

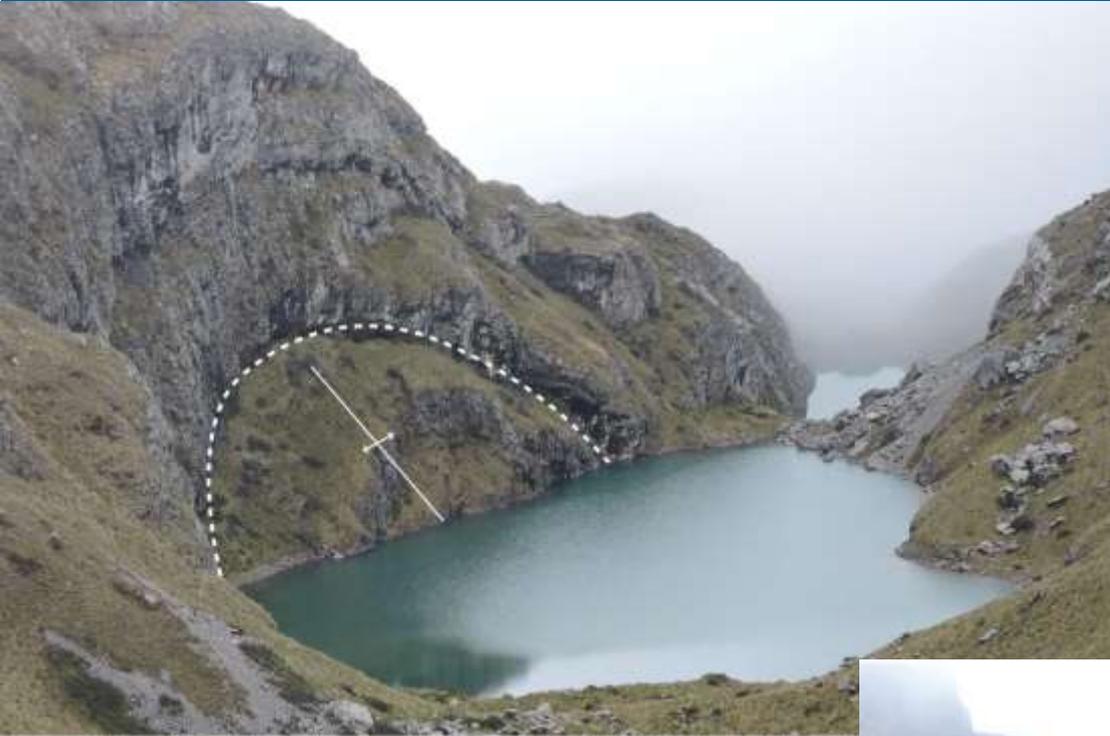
Anticlinal cortado por la falla en el sector de la laguna Wilcacocha

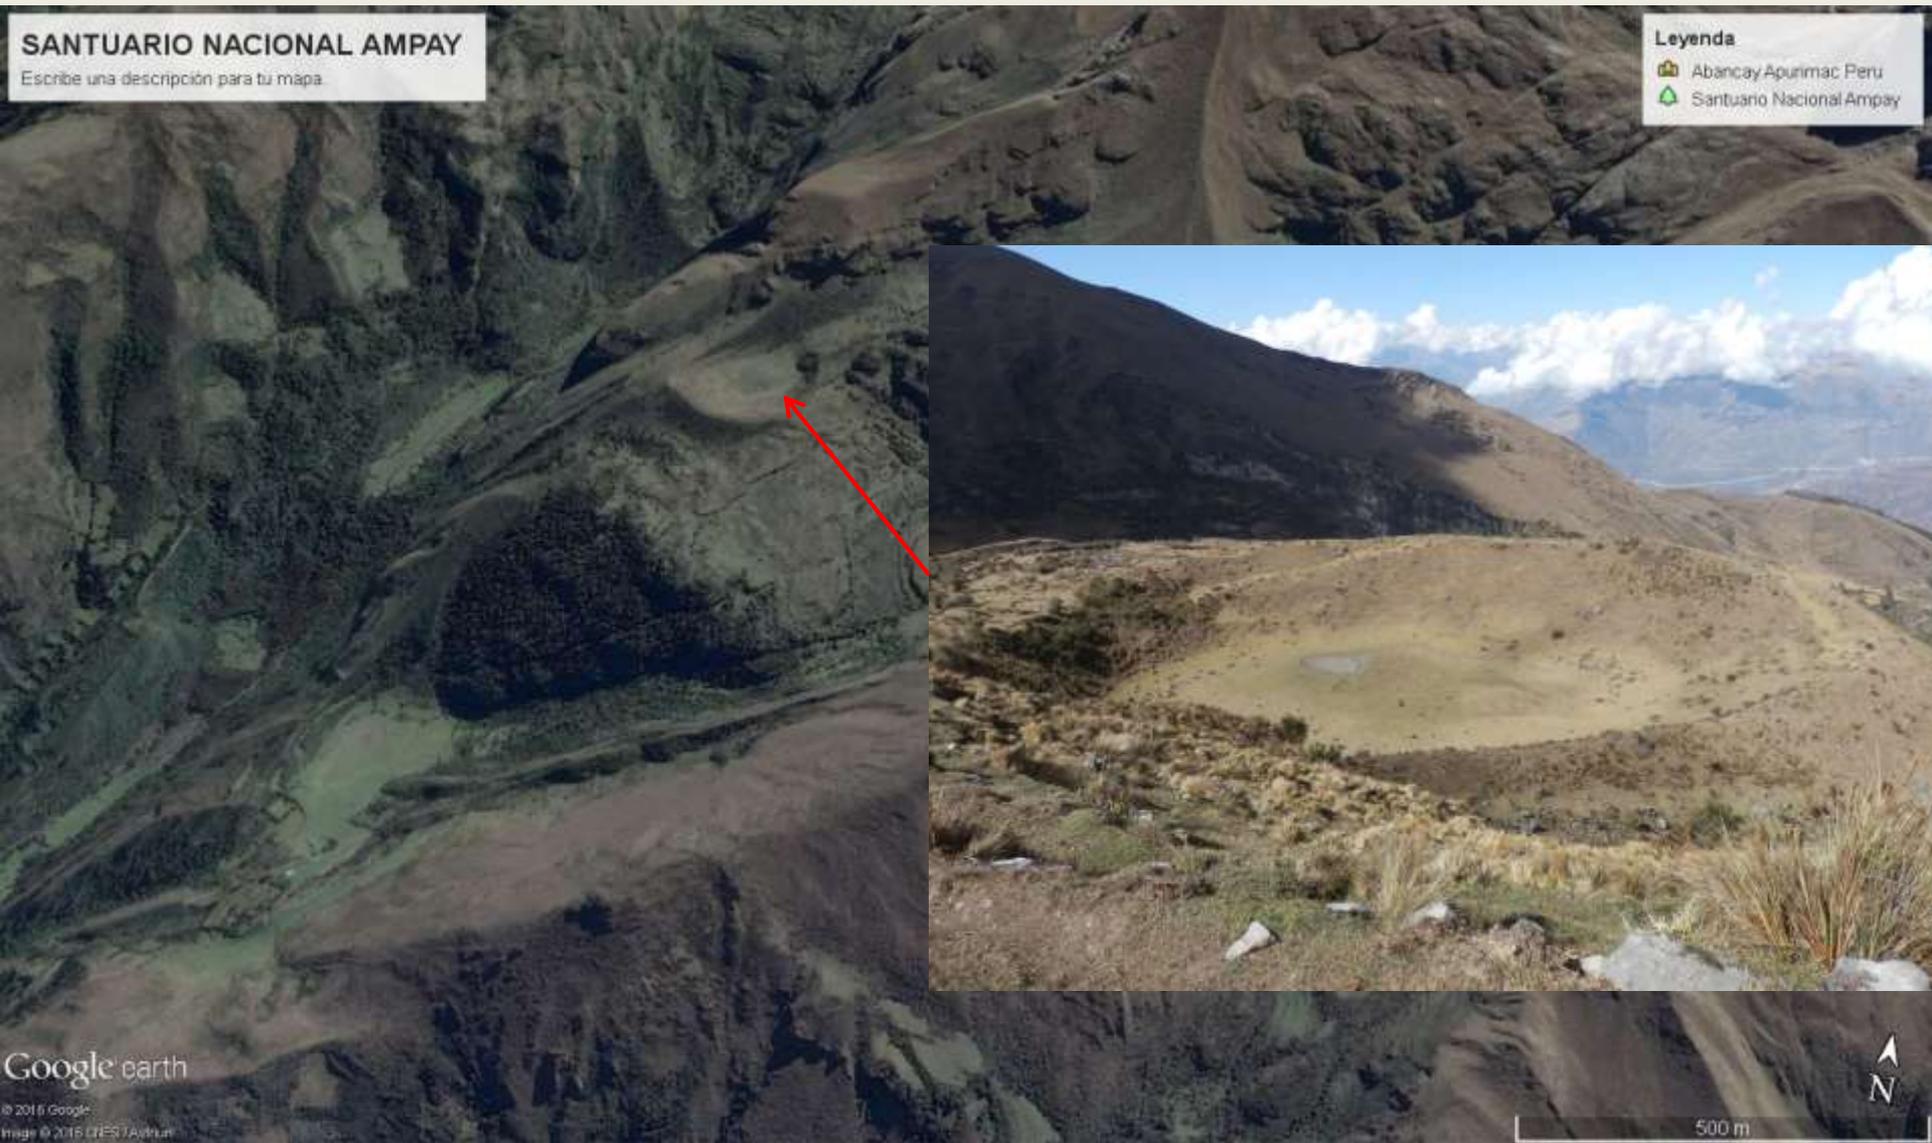
Dolina Estadio Monumental

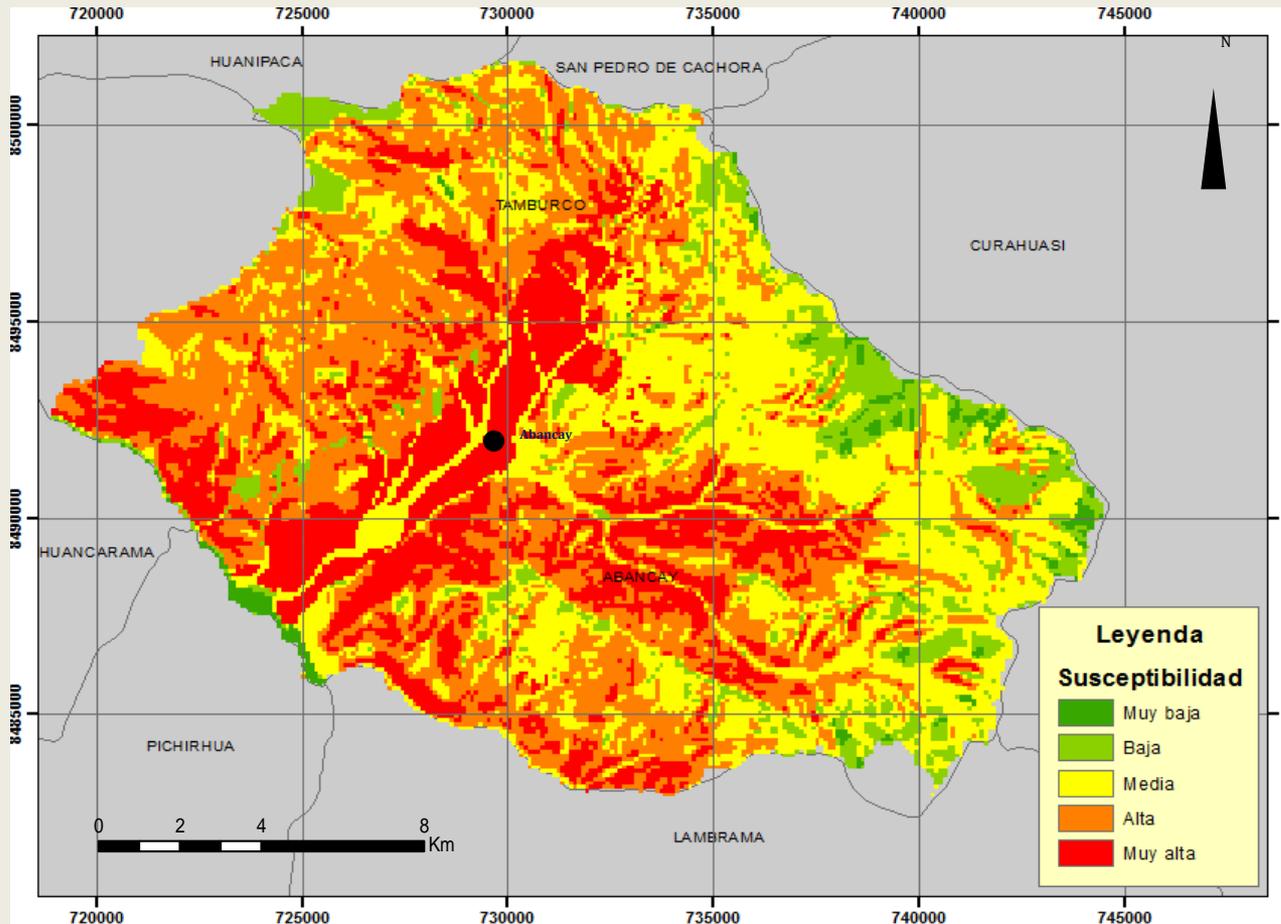
# SUSCEPTIBILIDAD POR MOVIMIENTOS EN MASA

## CATEGORIAS DE SUSCEPTIBILIDAD (\*)

- Muy baja** (Dark Green): Zonas relativamente estables donde no se observan procesos de inestabilidad reciente. Terrenos con pendientes menores a 5° donde no existen indicios que permitan predecir deslizamientos. Laderas con substrato rocoso no meteorizado. Se pueden presentar inestabilidad en las laderas adyacentes a los ríos y quebradas, por socavamientos y erosión.

- Baja** (Light Green): Zonas relativamente estables, que tienen pocas condiciones para originar MM, salvo que puedan ser afectadas por MM ocurridos en zonas de susceptibilidad alta a muy alta cercanas a ellas, detonadas principalmente por lluvias excepcionales. Laderas con pendientes entre 10° a 20°, en materiales poco fracturados, moderada a poca meteorización, parcialmente erosionados, no saturados. Su estabilidad depende del manejo que se le da a sus laderas. Se incluyen MM causados por erosión fluvial.

- Media** (Yellow): Zonas de estabilidad marginal, susceptibles a inestabilidad por el mal manejo del terreno y de las aguas superficiales. Laderas con pendientes entre 20° y 30°, erosión intensa o materiales parcialmente saturados, moderadamente meteorizados; zonas donde han ocurrido algunos MM en el pasado y no existe completa seguridad de que no ocurran. Pueden generarse MM en caso de sismos y lluvias excepcionales.

- Alta** (Orange): Zonas inestables. Laderas con pendientes entre 25° a 45°, en macizos rocosos con meteorización y/o alteración intensa a moderada, muy fracturadas; depósitos superficiales inconsolidados, materiales parcialmente a muy saturados, zonas de intensa erosión, donde han ocurrido MM o existe la posibilidad de que ocurran. La construcción y mantenimiento de obras requieren el diseño detallado de medidas preventivas, correctivas o de control.

- Muy alta** (Red): Zonas muy inestables. Laderas con zonas de falla, con pendientes entre 30° a 45°, masas de rocas intensamente meteorizadas y/o alteradas; saturadas y muy fracturadas y depósitos superficiales inconsolidados y zonas con intensa erosión (cárcavas). Presencia de movimientos en masa activos y cicatrices de antiguos. En estos sectores existe alta posibilidad de que ocurran MM. Garantizar la estabilidad con obras es bastante difícil, requiere medidas especiales y costosas de estabilización.

(\*) Las categorías de susceptibilidad presentadas, son el resultado de un análisis semicuantitativo de distintas variables y es una generalización a escala 1:2,000,000. La delimitación de la susceptibilidad debe considerarse referencial y no como valores absolutos. El peligro es cambiante y debe ser actualizado conforme a las variaciones que se presenten en el país.
